**Asbestinventarisatie type A
t.b.v. renovatie/sloop van een
woonhuis met schuur
't Zand
Kienvenneweg 18
Rekken**

Onderzocht bouwwerk Woonhuis met schuur 't Zand
 Kienvenneweg 18
 7175 CC Rekken
 Kadastralegegevens: Eibergen
 Perceel 1065 sectie M

Soort inventarisatie Asbestinventarisatie (type A) ten behoeve van renovatie/
 sloop van een woonhuis met schuur.

Onderzoeksdatum 30-09-2008

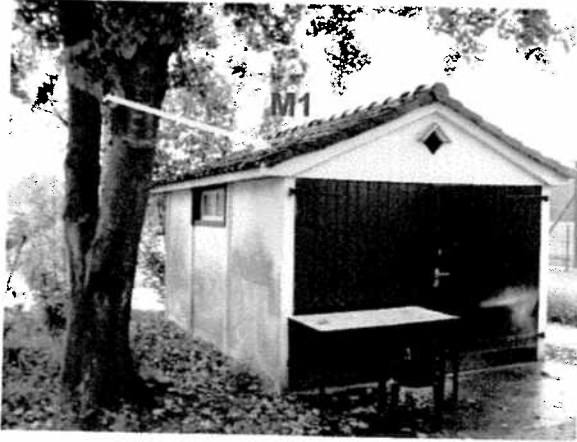
1 dakbeschot schuurtje

Foto 1, dakbeschot op de schuur:

Onder de pannen is het dak van de schuur afgetimmerd met een asbestverdacht dakbeschot. Van de vlakke platen is een monster M1 genomen, welke bij analyse in het laboratorium hechtgebonden chrysotiel 2-5 % bleek te bevatten. Het dakbeschot moet worden verwijderd onder risicoklasse 2.

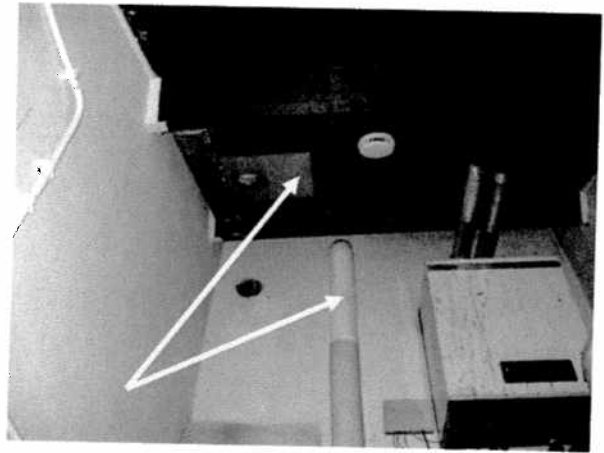
2 plaatje onder dak en pijp

Foto 2, vlak plaatje tegen plafond in de berging:

Tegen het plafond in de berging zit asbesthoudend plaatje gespijkerd. Het plaatje heeft dezelfde samenstelling als monster M1. Het vlakke plaatje moet worden verwijderd onder risicoklasse 2.

Foto 2, pijp in de berging:

In de berging zit een asbesthoudende pijp geklemd. Van de pijp is 1,5 m zichtbaar. Monstername van de pijp was niet mogelijk i.v.m. het beschadigen van de pijp. Vermoedelijk bestaat de pijp uit hechtgebonden asbestcement met een chrysotiel concentratie van 10-15 %. De pijp kan worden verwijderd onder risicoklasse 1.
