# Asbestinventarisatie

## Berenschotweg 3 Ruurlo

## TITELBLAD INVENTARISATIERAPPORT

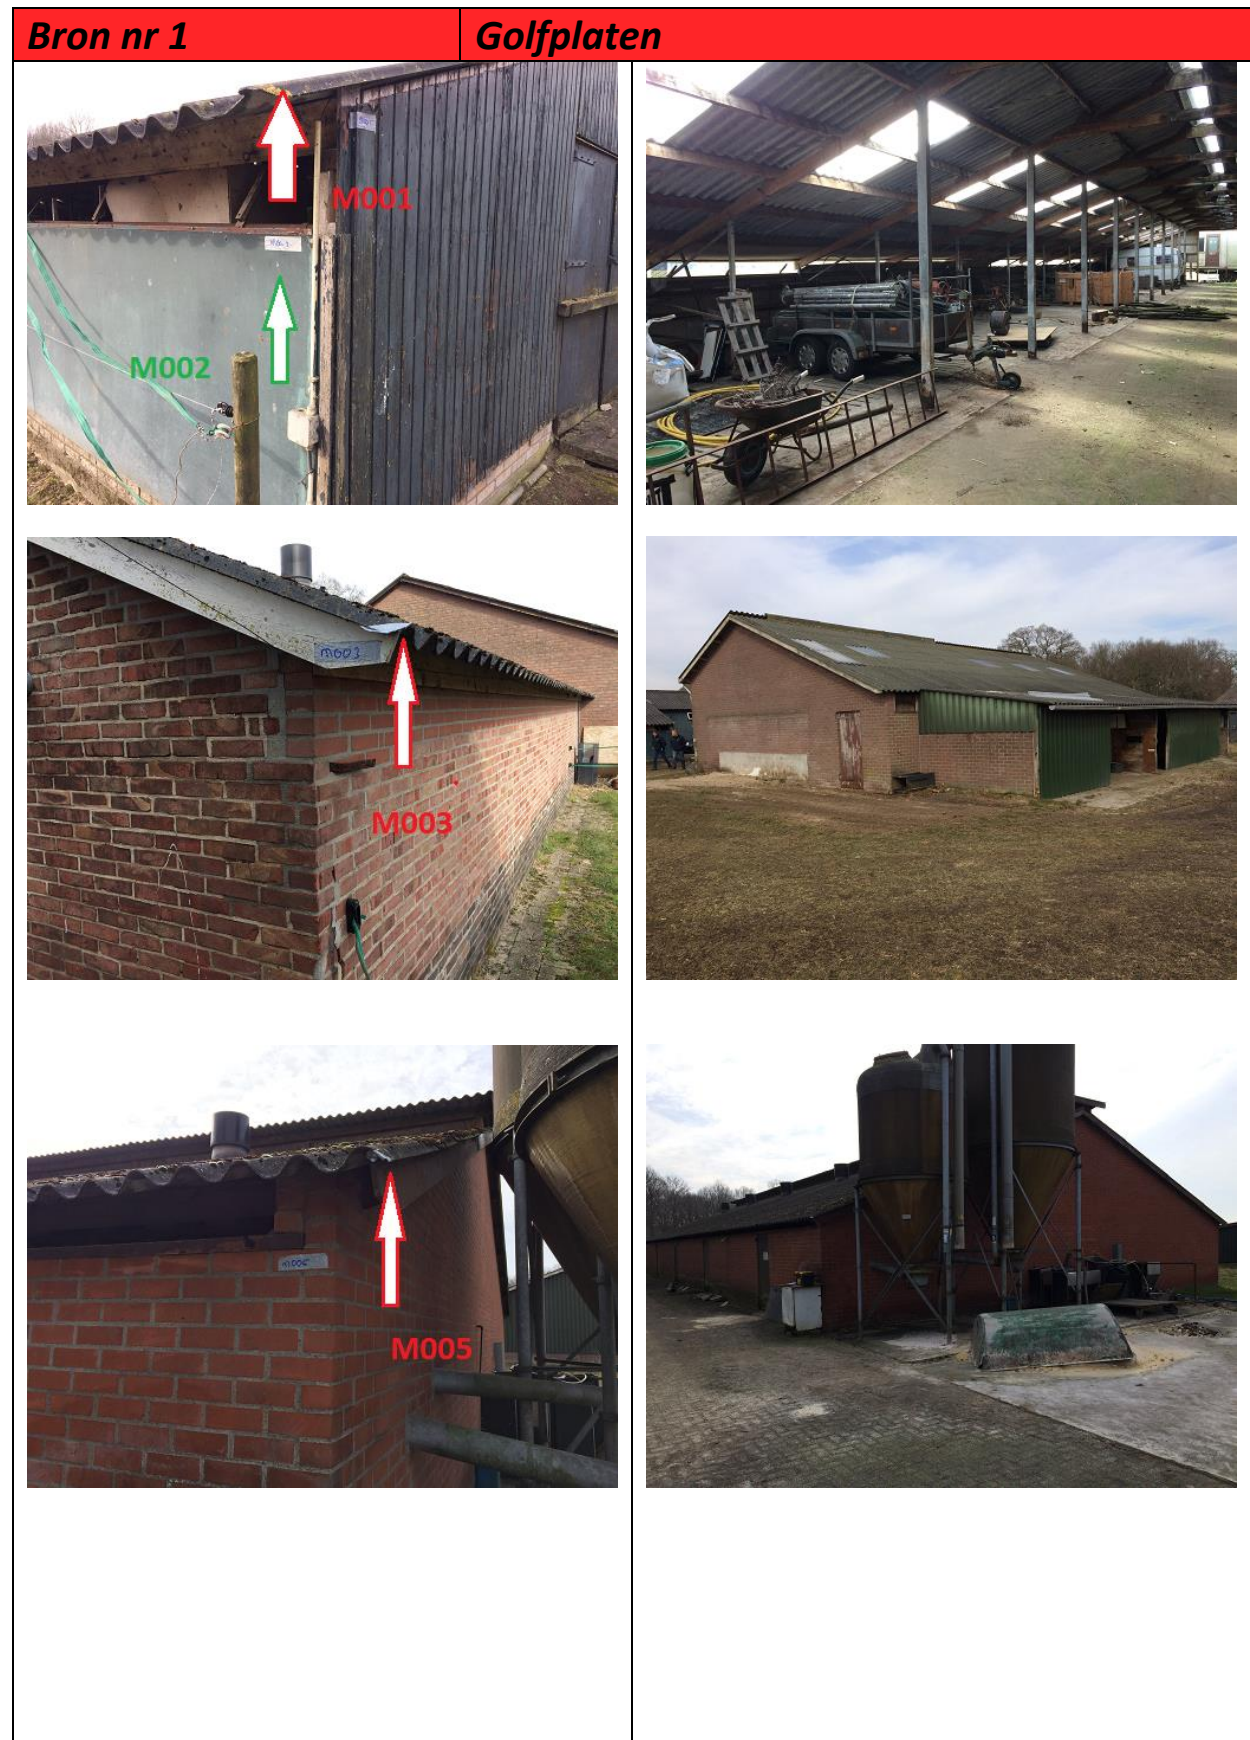
Verdieping/ ruimte	Dak opstal 1, 3, 3a, 3b, 4
Hoeveelheid	2070 m2
Materiaal	Golfplaten
Monsternr.	M001 M003 M005
Analyse resultaat	Chrysotiel 10-15%
Analyse Certificaat	R180300071
Gebondenheid	Hechtgebonden
Mate van verwerking	Licht
Mate van beschadiging	Licht
Bevestiging	Geschroefd
Bereikbaarheid	Goed
Risicoklasse	2
Verwijdering	Open lucht
Bijzonderheden

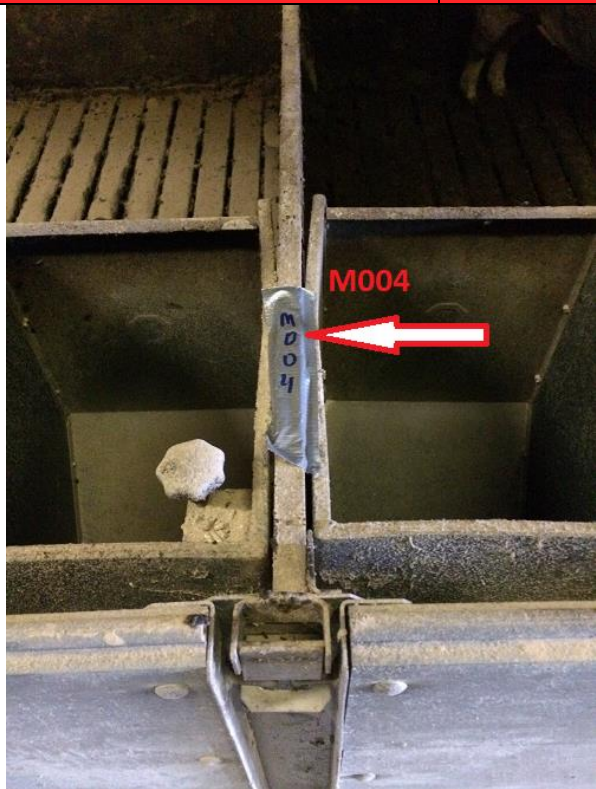
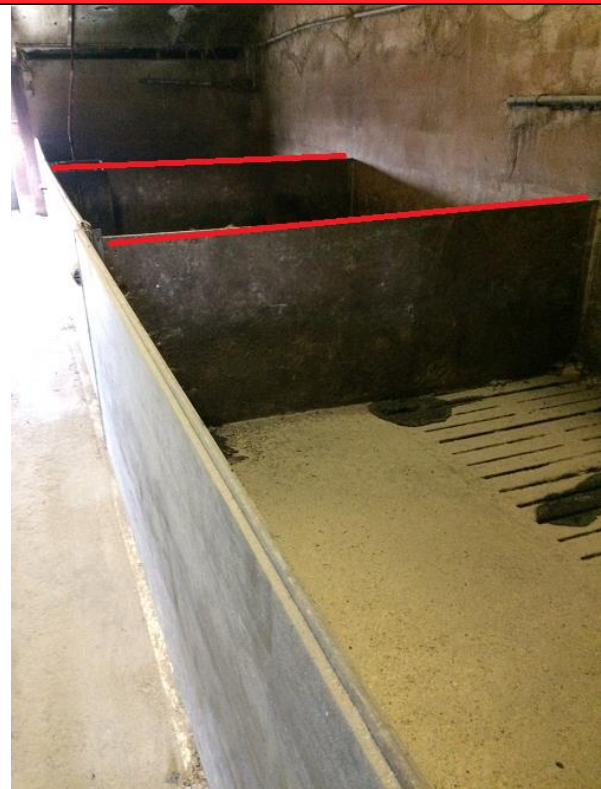
**Bron nr 2**
**Hokafscheiding**

Verdieping/ ruimte	Opstal 4
Hoeveelheid	30 stuks platen van 2,75 m2
Materiaal	Vlakke plaat
Monsternr.	M004
Analyse resultaat	Chrysotiel 2-5 %
Analyse Certificaat	R180300071
Gebondenheid	Hechtgebonden
Mate van verwerking	Licht
Mate van beschadiging	Licht
Bevestiging	Geschroefd
Bereikbaarheid	Goed
Risicoklasse	2
Verwijdering	containment
Bijzonderheden
