## Volledige Asbestinventarisatie Type A

Drietal woningen met schuren  
Grotestraat 75, 77, 79  
7151 BB Eibergen  
Gemeente Berkelland

Projectnummer : 1102018

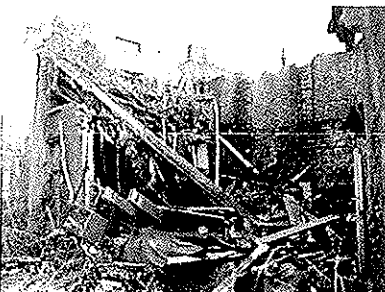
Woning Grotestraat 77

Woning nr. 77 is grotendeels in elkaar gezakt.

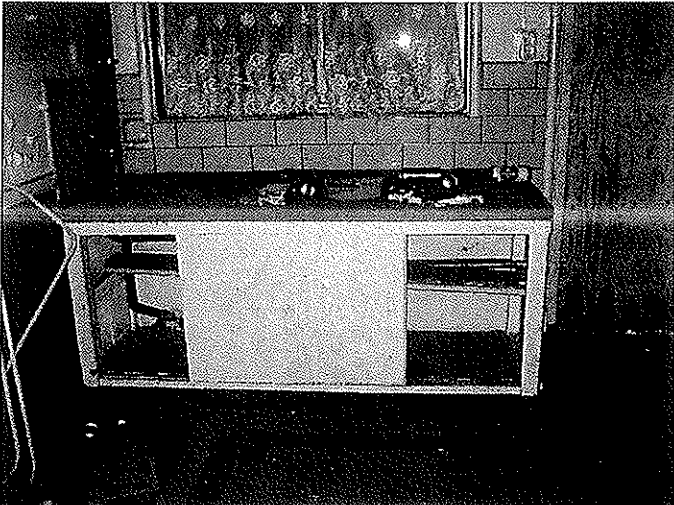
In woning nr. 75 is op de begane grond een aanrechtblad aanwezig in de keuken. Dit aanrechtblad is gemaakt van asbestverdacht materiaal. Hiervan is een materiaalmonster genomen, M01, en voor analyse aangeboden aan het laboratorium. Na analyse blijkt het om asbesthoudend materiaal te gaan.

<b>Grotestraat 75</b> <b>Code: 1102018-01</b>	<b>Beschrijving locatie/ toepassing:</b> Woning, keuken begane grond, binnen	
<b>Materiaalmonster:</b> M01: 10-15 % CHR Hechtgebonden

<b>Opmerkingen:</b> Geen.
<b>Materiaal:</b> Ca. 2 m <sup>2</sup> / 1 st. AC Aanrechtblad Ingemetseld		
<b>Toestand:</b> Verweerd/ beschadigd		
<b>Risicoklasse: 2</b> Containment		
	Foto 01

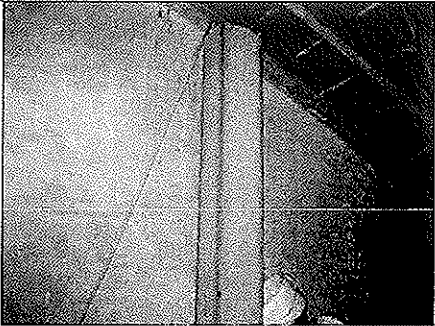
In de schuur is een ventilatiekanaal aanwezig welke is gemaakt van asbesthoudende vlakke platen die door middel van houten latwerk aan elkaar zitten. Het gaat hierbij om de ontluchting van de toiletruimte op de begane grond die door de verdiepingsvloer gaat naar het dak.

<b>Grotestraat 75</b> <b>Code: 1102018-02</b>	<b>Beschrijving locatie/ toepassing:</b> Schuur, ventilatiekanaal, binnen	
<b>Materiaalmonster:</b> M02: 2-5 % CHR Hechtgebonden

<b>Opmerkingen:</b> Plafond begane grond en eerste verdieping.
<b>Materiaal:</b> Ca. 2 m <sup>2</sup> AC Vlakke platen Gespijkerd		
<b>Toestand:</b> Niet beschadigd		
<b>Risicoklasse: 2</b> Containment		
	Foto 02

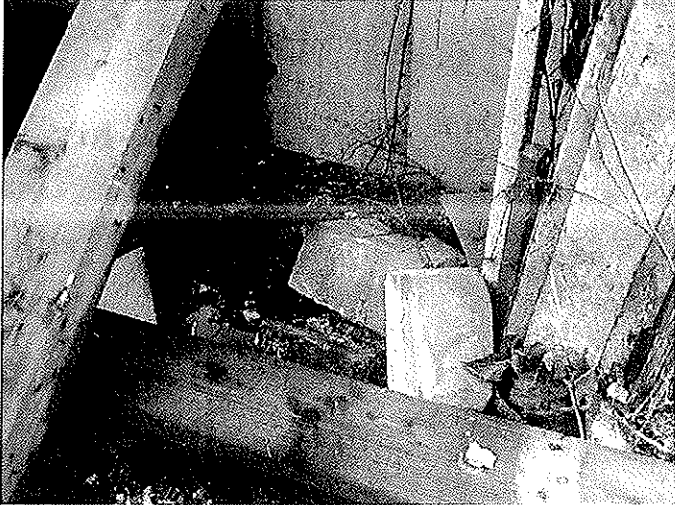
Er zijn twee stukken asbesthoudende vlakke plaat, M02, aangetroffen op/ tussen het ingestorte materiaal. Deze zijn afkomstig van het plafond van de begane grond.

<b>Grotestraat 77</b> <b>Code: 1102018-03</b>		<b>Beschrijving locatie/ toepassing: Woning, begane grond, buiten</b>	
<b>Materiaalmonster:</b> M02: 2-5 % CHR Hechtgebonden

<b>Opmerkingen:</b>  Woning is grotendeels inzakt.	
<b>Materiaal:</b> Ca. 0,2 m <sup>2</sup> AC Vlakke platen Losliggend			
<b>Toestand:</b>  Beschadigd			
<b>Risicoklasse: 1</b> Buitenlucht		Foto 04

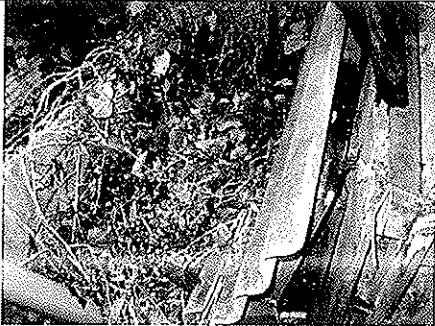
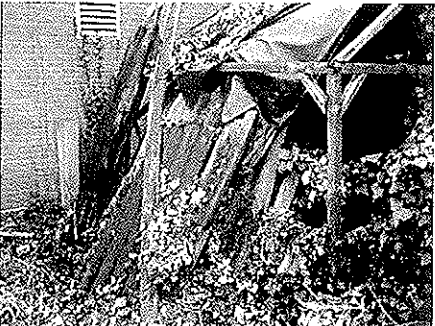
Hier zijn asbesthoudende golfplaten, M04, en asbesthoudende vlakke platen, M02, los tegen aan gezet.

<b>Grotestraat 79</b> <b>Code: 1102018-07</b>		<b>Beschrijving locatie/ toepassing:</b> Schuur, zwerfasbest, buiten	
<b>Materiaalmonster:</b> M04: 10-15 % CHR Hechtgebonden

<p>Foto 9</p>	<b>Opmerkingen:</b>  Staat tegen zijkant van schuur.	
<b>Materiaal:</b> Ca. 10 m <sup>2</sup> AC Golfplaat			
<b>Toestand:</b> Niet beschadigd			
<b>Risicoklasse: 1</b> Buitenlucht
