## Notitie

Kenmerk N001-4665195LHU-cmn-V01-NL

### Asbestinventarisatie Schuren Kieftendijk 15 in Neede (varkensbedrijf Bauhuis)

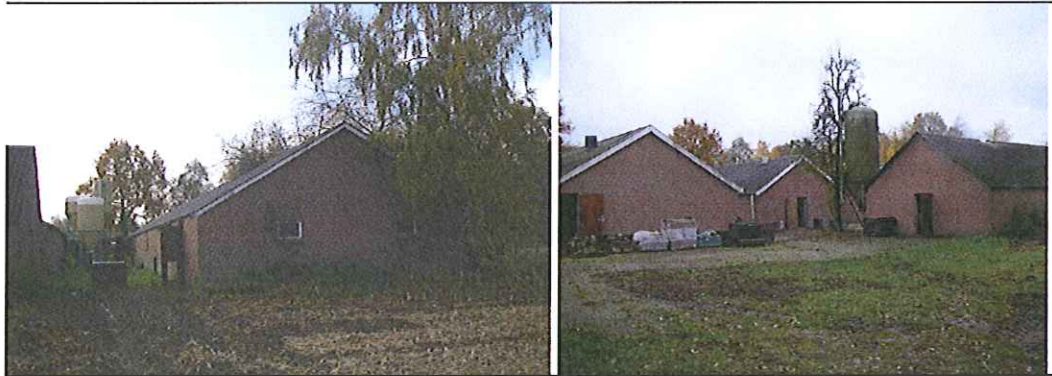
| Monster-<br>code | Fotonr | Materiaal / locatie | Type asbest | Perce-<br>tage<br>(m / m%) | Hechtge-<br>bonden | Wijze van<br>bevestiging | Bescha-<br>digingen | Sloop<br>Risico<br>Klasse<br>(zie bijlage<br>4) | Globale<br>afmeting-<br>en |
|---|---|---|---|---|---|---|---|---|---|
| Abm 001 | | Golfplaten dak<br>Schoor 1 | chrysotiel | 10- 15 % | ja | geschroefd | Licht<br>verweerd | 2 | 540 m <sup>2</sup> |
| Abm 001 | | Golfplaten dak<br>Schoor 2 | chrysotiel | 10- 15 % | ja | geschroefd | Licht<br>verweerd | 2 | 450 m <sup>2</sup> |

Foto's 1 en 2, Golfplaten op daken schuren

De asbesthoudende toepassingen dienen voor aanvang van de sloop van de schuren te worden verwijderd. De verwijdering van asbesthoudende materialen met risicoklasse 2 of 3 dient te worden uitgevoerd door een asbestverwijderingsbedrijf met een procescertificaat asbestverwijdering (volgens SC530). Het voornemen het asbest te verwijderen dient gemeld te worden aan B&W van de gemeente, deze zullen hiervoor een sloopvergunning verstrekken. Het verwijderingsbedrijf meldt de werkzaamheden bij de Arbeidsinspectie. Voor de sloop van belang zijnde risico klassen worden vastgesteld door het inventarisatie bureau. (zie ook bijlage 4).

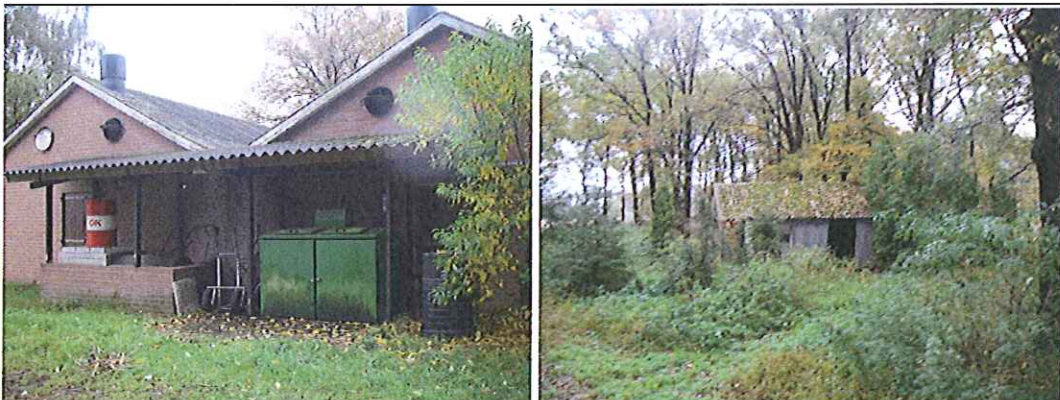
Foto's 3 en 4, Golfplaten op daken schuren

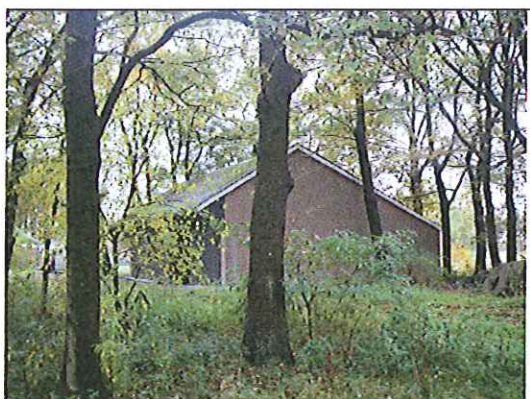
Foto 5, Golfplaten op daken schuren

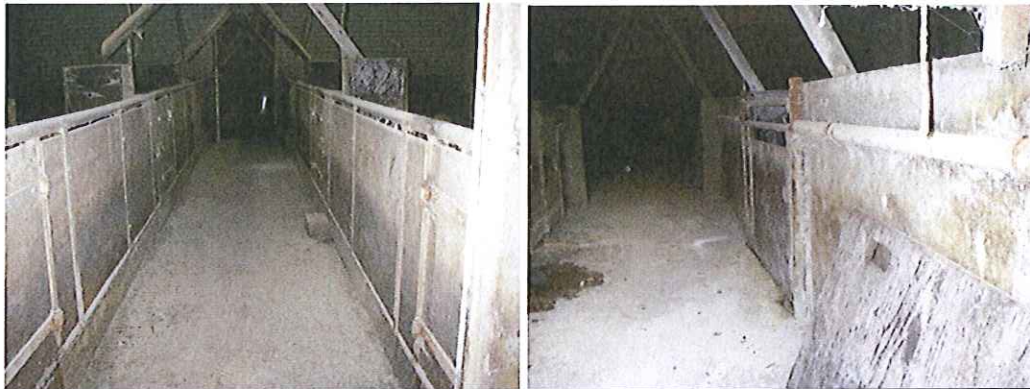
| Monster-<br>code | Fotonr | Materiaal / locatie | Type asbest | Perce-<br>tage<br>(m / m%) | Hechtge-<br>bonden | Wijze van<br>bevestiging | Bescha-<br>digingen | Sloop<br>Risico<br>Klasse<br>(zie bijlage<br>4) | Globale<br>afmeting-<br>en |
|---|---|---|---|---|---|---|---|---|---|
| Abm006 | 6 en 7<br>5 | Schotten in schoor 3 en<br>5 | chrysotiel | 10- 15 % | ja | geklemd/<br>geschroefd | nee | 2 | 230 m <sup>2</sup> |

Foto's 6 en 7, Schotten in schuur 3 en 5

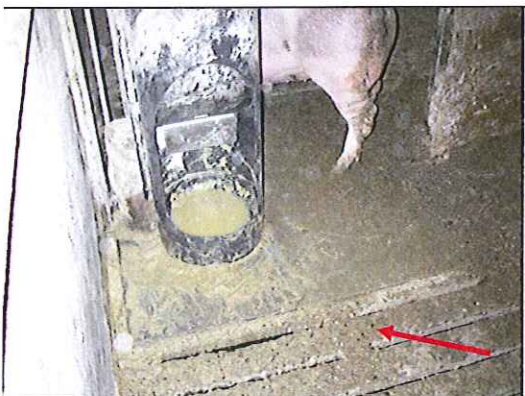
| Monster-<br>code | Fotonr | Materiaal / locatie | Type asbest | Perce-<br>tage<br>(m / m%) | Hechtge-<br>bonden | Wijze van<br>bevestiging | Bescha-<br>digingen | Sloop<br>Risico<br>Klasse<br>(zie bijlage<br>4) | Globale<br>afmeting-<br>en |
|---|---|---|---|---|---|---|---|---|---|
| Abv007 | 8 | Platen onder<br>voerbakken in schoor 4 | Chrysotiel<br>(visueel idem<br>Abm 006) | 10- 15 % | ja | los | nee | 2 | 12 stuks |

Foto 8, Plaat onder voerbak

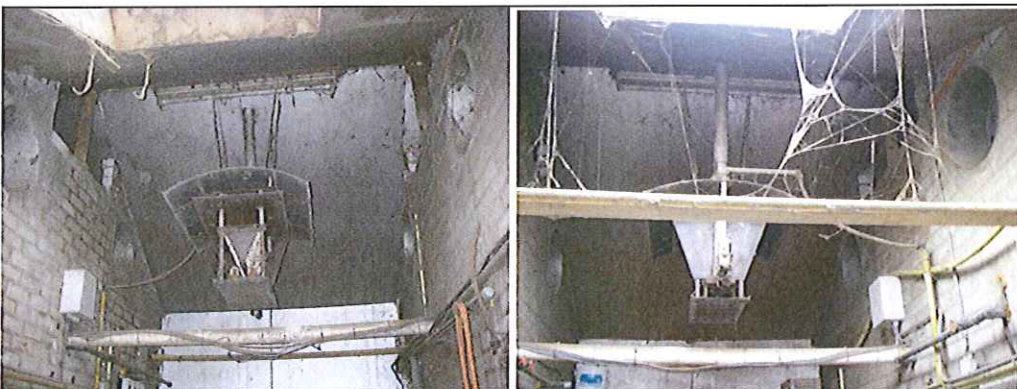
| Monster-<br>code | Fotonr | Materiaal / locatie | Type asbest | Perce-<br>tage<br>(m / m%) | Hechtge-<br>bonden | Wijze van<br>bevestiging | Bescha-<br>digingen | Sloop<br>Risico<br>Klasse<br>(zie bijlage<br>4) | Globale<br>afmeting-<br>en |
|---|---|---|---|---|---|---|---|---|---|
| Abv008 | 9 en<br>10 | Gaskachels in schoor 5 | (*) | - | - | - | - | 1 | 2 stuks |

\* Van de kachels zijn geen gegevens bekend, veiligheidshalve dienen deze als asbesthoudend te worden afgevoerd

Foto's 9 en 10, Gaskachels

- De toepassing (materiaal, object, constructie, installatie) wordt als geheel verwijderd waarbij geen bewerkingen aan het asbesthoudende materiaal nodig zijn.
