Asbestinventarisatierapport

Oudestraat 11
te Neede
'Woonhuis met schuren'

Projectnummer:	AS18273
Autorisatiedatum:	15 januari 2019
Opdrachtgever:	Voortman's Vee- en Varkenshandel
Onderzoek omvang:	Woonhuis met schuren

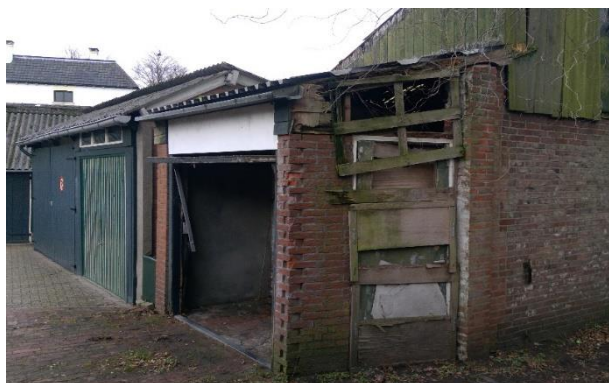
Foto: aangrenzende schuur bedekt met asbestverdachte golfplaten.

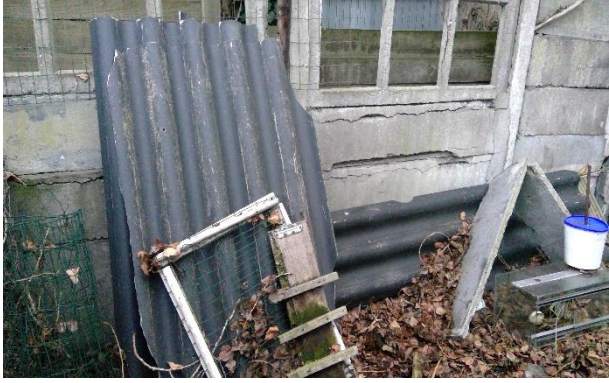
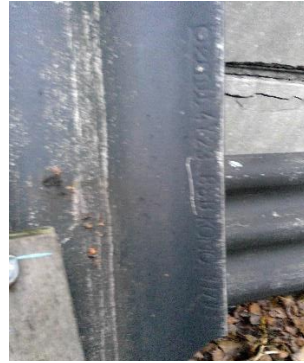
Achter schuur II/berging zijn enkele asbestvrije golfplaten gelegen nabij de perceelsgrens. De golfplaten zijn geproduceerd volgens nieuwe technologie (NT).

Foto's: Losliggende asbestvrije golfplaten (NT).

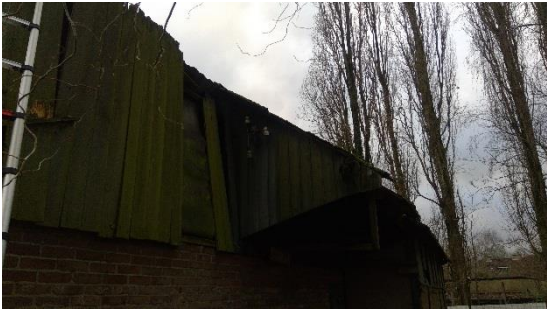
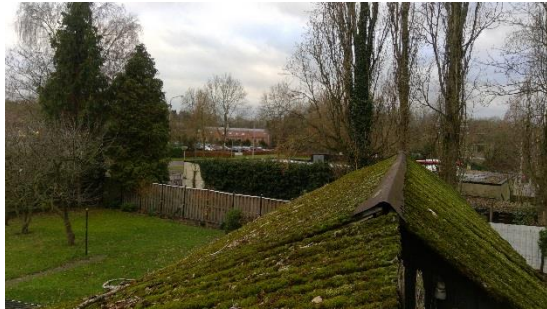
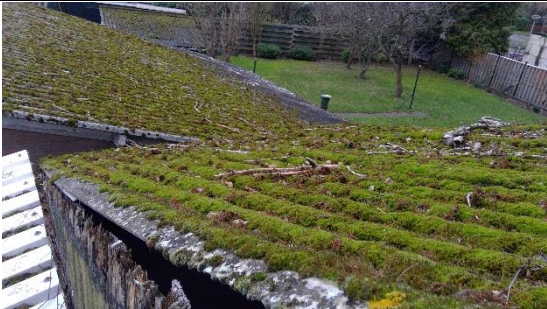
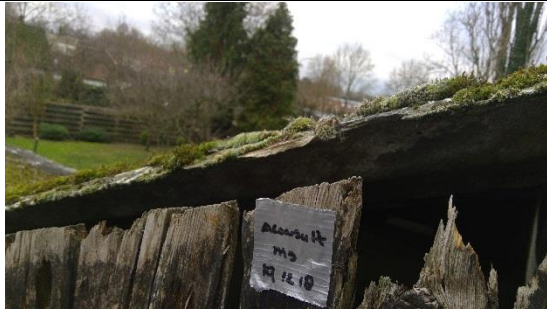
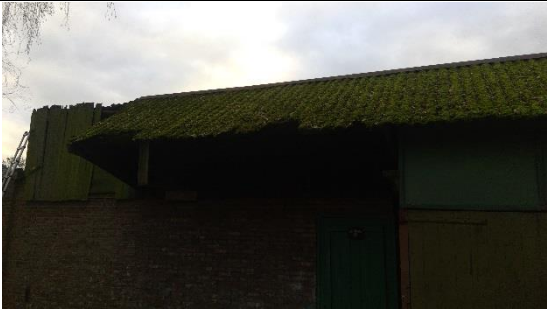
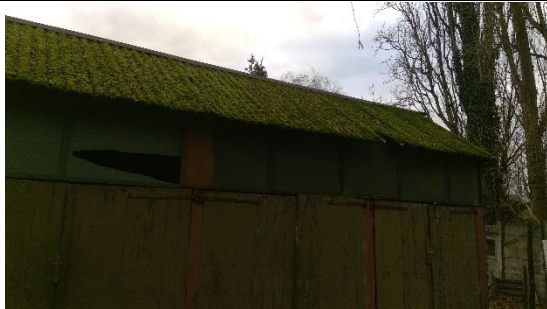
Bronnummer	3
Monsternummer	M3
Locatie	Schuur II
Materiaal	Golfplaat (dakbeplating)
Betreft	Asbesthoudend
Analyseresultaten	10-15 m/m % chrysotiel
Identificatiecode analysecertificaat	5850889
Hoeveelheid	Ca. 105 m ²
Bevestigingsmethode	Geschroefd
Bereikbaarheid	Goed bereikbaar
Binding	Hechtgebonden
Oppervlaktestructuur	Ernstig beschadigd
Hoedanigheid	Ernstig verweerd
Risicoklasse	2
Verwijderingsmethode	Open lucht
Urgentie

Foto 10 Foto voor bron 3	Foto 11 Foto voor bron 3

Foto 12 Foto voor bron 3	Foto 13 Foto voor bron 3

Foto 14 Foto voor bron 3	Foto 15 Foto voor bron 3

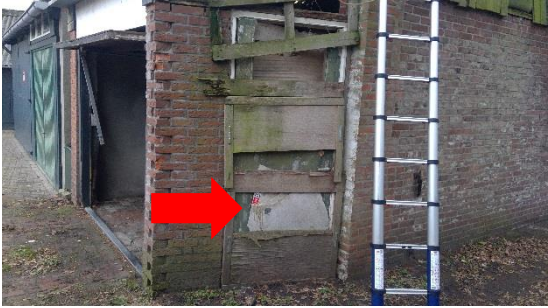
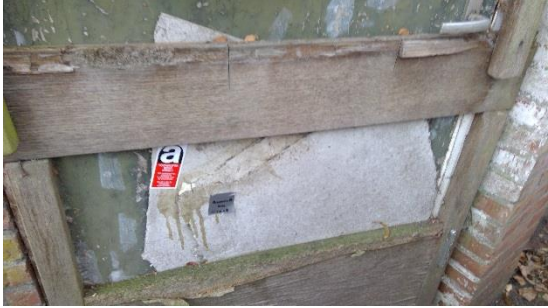
Bronnummer	4
Monsternummer	M4
Locatie	Schuur II
Materiaal	Asbestboard
Betreft	Asbesthoudend
Analyseresultaten	30-60 m/m % amosiet 2-5 m/m % chrysotiel
Identificatiecode analysecertificaat	5850890
Hoeveelheid	Ca. 1,5 m ²
Bevestigingsmethode	Geklemd
Bereikbaarheid	Goed bereikbaar
Binding	Niet-hechtgebonden
Oppervlaktestructuur	Ernstig beschadigd
Hoedanigheid	Licht verweerd
Risicoklasse	2A
Verwijderingsmethode	Open lucht
Urgentie

<p>Foto 16 Foto voor bron 4</p>	
<p>Foto 17 Foto voor bron 4</p>

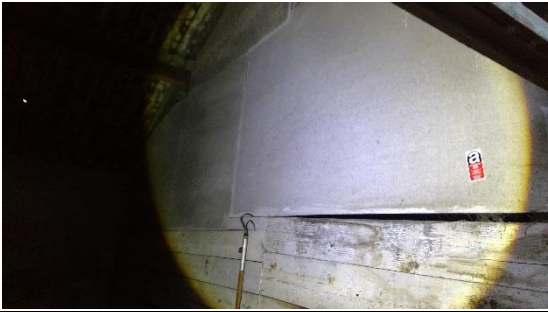
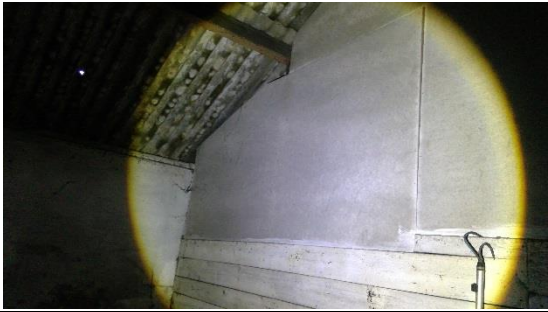
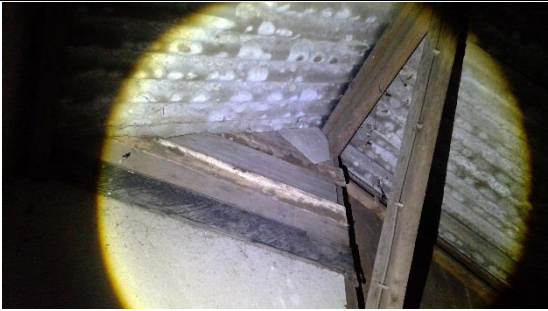
Bronnummer	7
Monsternummer	M6 (VM)
Locatie	Schuur II
Materiaal	Vlakke plaat
Betreft	Asbesthoudend
Analyseresultaten	2-5 m/m % chrysotiel
Identificatiecode analysecertificaat	5850892
Hoeveelheid	Ca. 25 m ²
Bevestigingsmethode	Gespijkerd
Bereikbaarheid	Goed bereikbaar
Binding	Hechtgebonden
Oppervlaktestructuur	Licht beschadigd
Hoedanigheid	Licht verweerd
Risicoklasse	2
Verwijderingsmethode	Containment
Urgentie

Foto 27 Foto voor bron 7	Foto 28 Foto voor bron 7

Foto 29 Foto voor bron 7

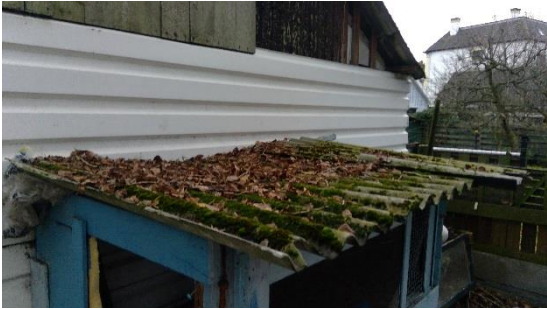
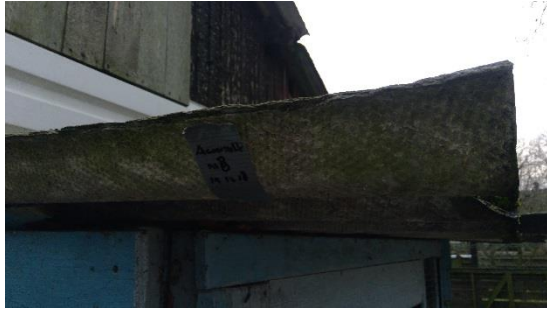
Bronnummer	8
Monsternummer	M8
Locatie	Berging
Materiaal	Golfplaat (dakbeplating)
Betreft	Asbesthoudend
Analyseresultaten	10-15 m/m % chrysotiel
Identificatiecode analysecertificaat	5850893
Hoeveelheid	Ca.3,2 m ²
Bevestigingsmethode	Geschroefd
Bereikbaarheid	Goed bereikbaar
Binding	Hechtgebonden
Oppervlaktestructuur	Ernstig beschadigd
Hoedanigheid	Ernstig verweerd
Risicoklasse	2
Verwijderingsmethode	Open lucht
Urgentie

Foto 30 Foto voor bron 8	Foto 31 Foto voor bron 8

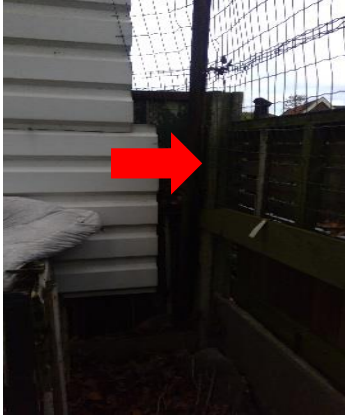
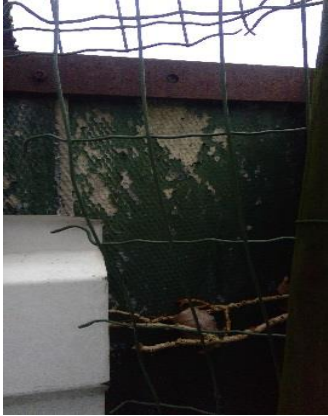
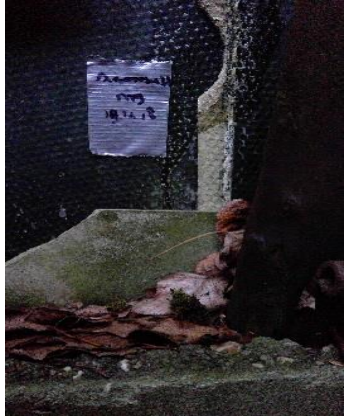
Bronnummer	9
Monsternummer	M9
Locatie	Erf
Materiaal	Vlakke plaat in frame
Betreft	Asbesthoudend
Analyseresultaten	10-15 m/m % chrysotiel
Identificatiecode analysecertificaat	5850894
Hoeveelheid	Ca. 2 m ² (2x1 m ²)
Bevestigingsmethode	Geschroefd in stalen frame
Bereikbaarheid	Goed bereikbaar
Binding	Hechtgebonden
Oppervlaktestructuur	Licht beschadigd
Hoedanigheid	Ernstig verweerd
Risicoklasse	2
Verwijderingsmethode	Asbesthoudend materiaal op of aan een ander object in z'n geheel verwijderen
Urgentie

Foto 32 Foto voor bron 9	Foto 33 Foto voor bron 9

Foto 34 Foto voor bron 9

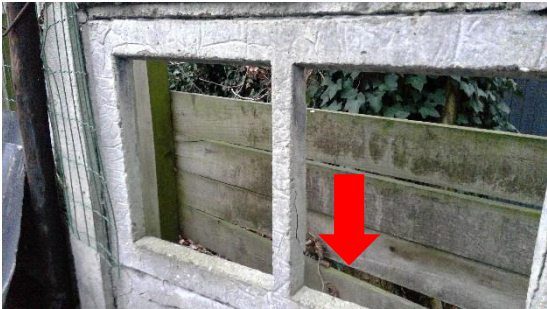
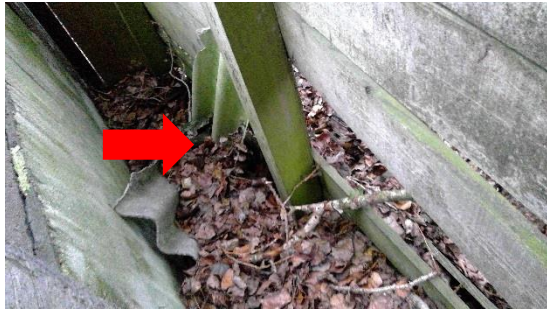
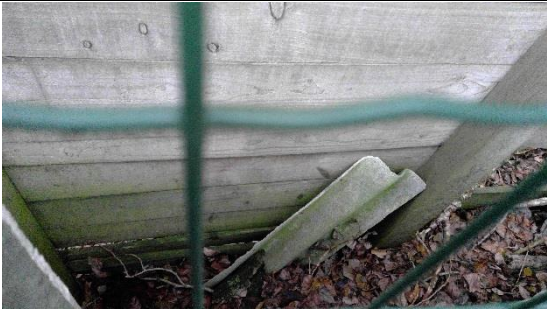
Bronnummer	10
Monsternummer	M3 (VM)
Locatie	Erf
Materiaal	Golfplaat
Betreft	Asbesthoudend
Analyseresultaten	10-15 m/m % chrysotiel
Identificatiecode analysecertificaat	5850889
Hoeveelheid	2 stuks
Bevestigingsmethode	Losliggend
Bereikbaarheid	Goed bereikbaar
Binding	Hechtgebonden
Oppervlaktestructuur	Ernstig beschadigd
Hoedanigheid	Ernstig verweerd
Risicoklasse	2
Verwijderingsmethode	Los asbesthoudend materiaal direct verpakken
Urgentie

Foto 35 Foto voor bron 10	Foto 36 Foto voor bron 10

Foto 37 Foto voor bron 10

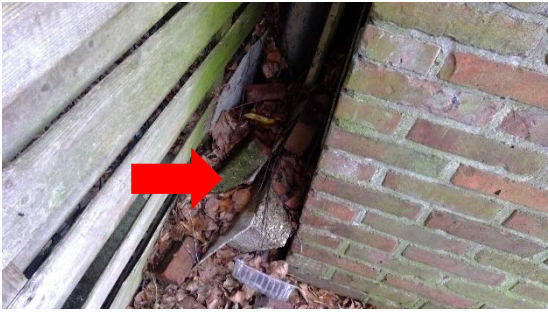
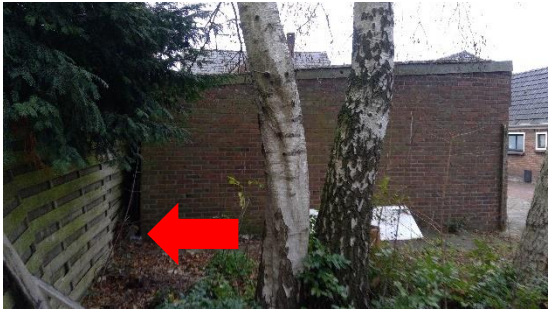
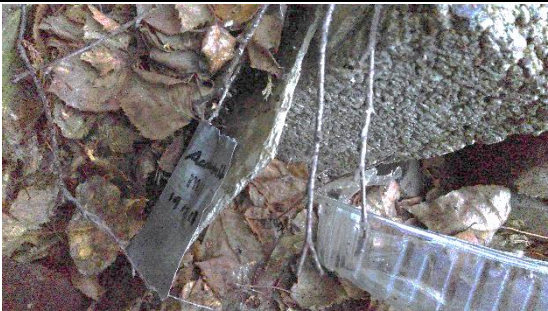
Bronnummer	11
Monsternummer	M11
Locatie	Erf
Materiaal	Vlakke plaat
Betreft	Asbesthoudend
Analyseresultaten	2-5 m/m % chrysotiel
Identificatiecode analysecertificaat	5850895
Hoeveelheid	10 stuks
Bevestigingsmethode	Losliggend
Bereikbaarheid	Goed bereikbaar
Binding	Hechtgebonden
Oppervlaktestructuur	Ernstig beschadigd
Hoedanigheid	Ernstig verweerd
Risicoklasse	2
Verwijderingsmethode	Los asbesthoudend materiaal direct verpakken
Urgentie

Foto 38 Foto voor bron 11	Foto 39 Foto voor bron 11

Foto 40 Foto voor bron 11

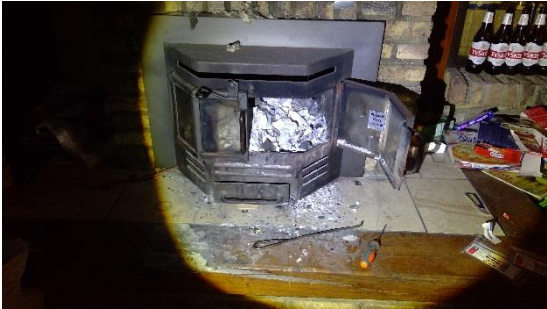
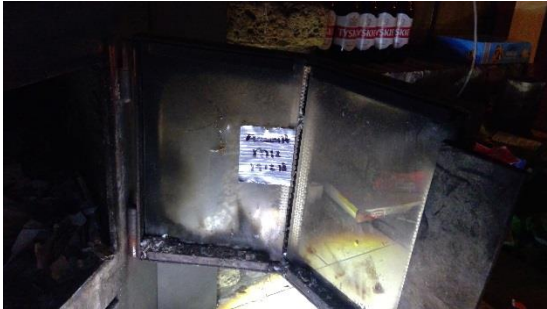
Bronnummer	12
Monsternummer	M12
Locatie	Woning
Materiaal	Koord (in kacheldeurtje)
Analyseresultaten	<0.1 m/m %(niet aantoonbaar) Geen Asbest
Identificatiecode analysecertificaat	5850896
Hoeveelheid	1 stuks
Bevestigingsmethode	Geklemd

Foto 41 Foto voor bron 12	Foto 42 Foto voor bron 12

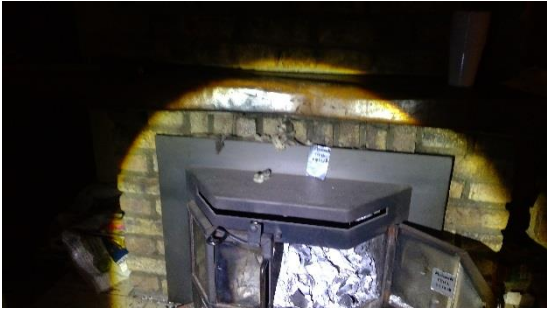
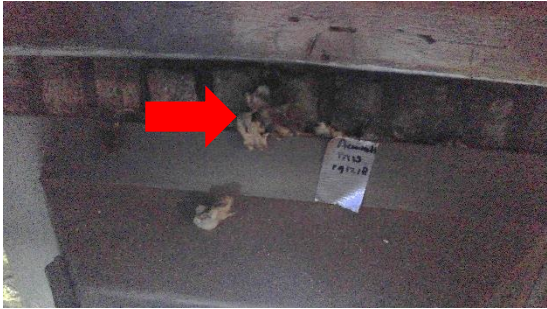
Bronnummer	13
Monsternummer	M13
Locatie	Woning
Materiaal	Isolatiemateriaal
Analyseresultaten	<0.1 m/m %(niet aantoonbaar) Geen Asbest
Identificatiecode analysecertificaat	5850897
Hoeveelheid	1 stuks
Bevestigingsmethode	Geklemd

Foto 43 Foto voor bron 13	Foto 44 Foto voor bron 13

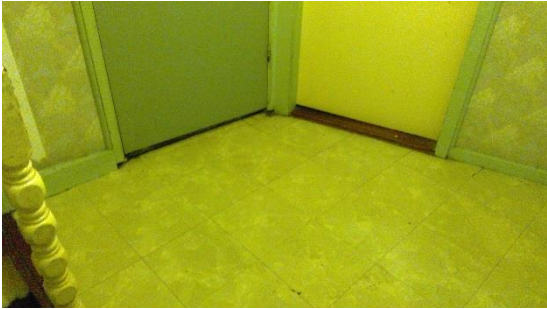
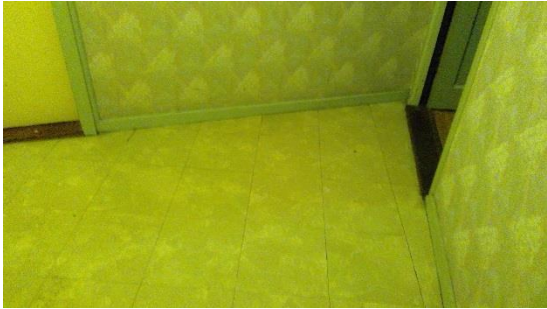
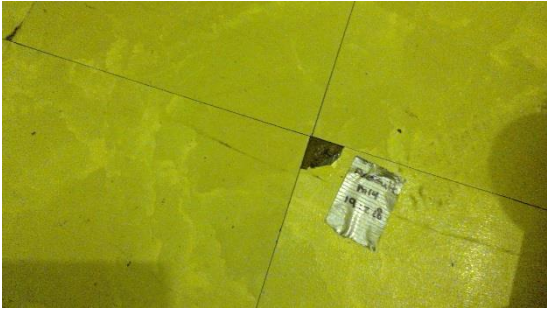
Bronnummer	14
Monsternummer	M14
Locatie	Woning
Materiaal	Vloerzeil
Analyseresultaten	<0.1 m/m %(niet aantoonbaar) Geen Asbest
Identificatiecode analysecertificaat	5850898
Hoeveelheid	Ca.7 m ²
Bevestigingsmethode	Gelijmd

Foto 45 Foto voor bron 14	Foto 46 Foto voor bron 14

Foto 47 Foto voor bron 14
