RAPPORT ASBEST INVENTARISATIE conform SC-540

Locatie:
Kieftendijk 43A, Rietmolen

Projectnaam Locatiegegevens	: <i>Woning Kasteel-Wilderink Kieftendijk 43A 7165 BS Rietmolen</i>
Projectnummer Object-omschrijving	: <i>09039391 woning</i>
Opdrachtgever	: <i>Bouwbedrijf Rietman De heer G.A. Rietman Urkerweg 1 7481 TM Haaksbergen 053-5723772</i>

Type asbestinventarisatie	: <i>type A</i>
Onderzoek uitgevoerd door	: <i>Kruse Milieu bv Postbus 51 7650 AB Tubbergen</i>
Procescertificaatnummer SCA-code	: <i>QC-AI008 12-D120008.01</i>
Inventarisatie uitgevoerd door Inventarisatie uitgevoerd op	: <i>E.H.J. Olde Veldhuis 15-10-2009</i>
Datum rapportage Rapportnummer Aantal pagina's Status	: <i>21-10-2009 09039391A 25 (inclusief voorblad) definitief</i>
Auteur rapport Technisch verantwoordelijke	: <i>Ing. E.H.J. Olde Veldhuis Paraaf en datum: Ir. P.N. Haverkort Paraaf en datum:</i>

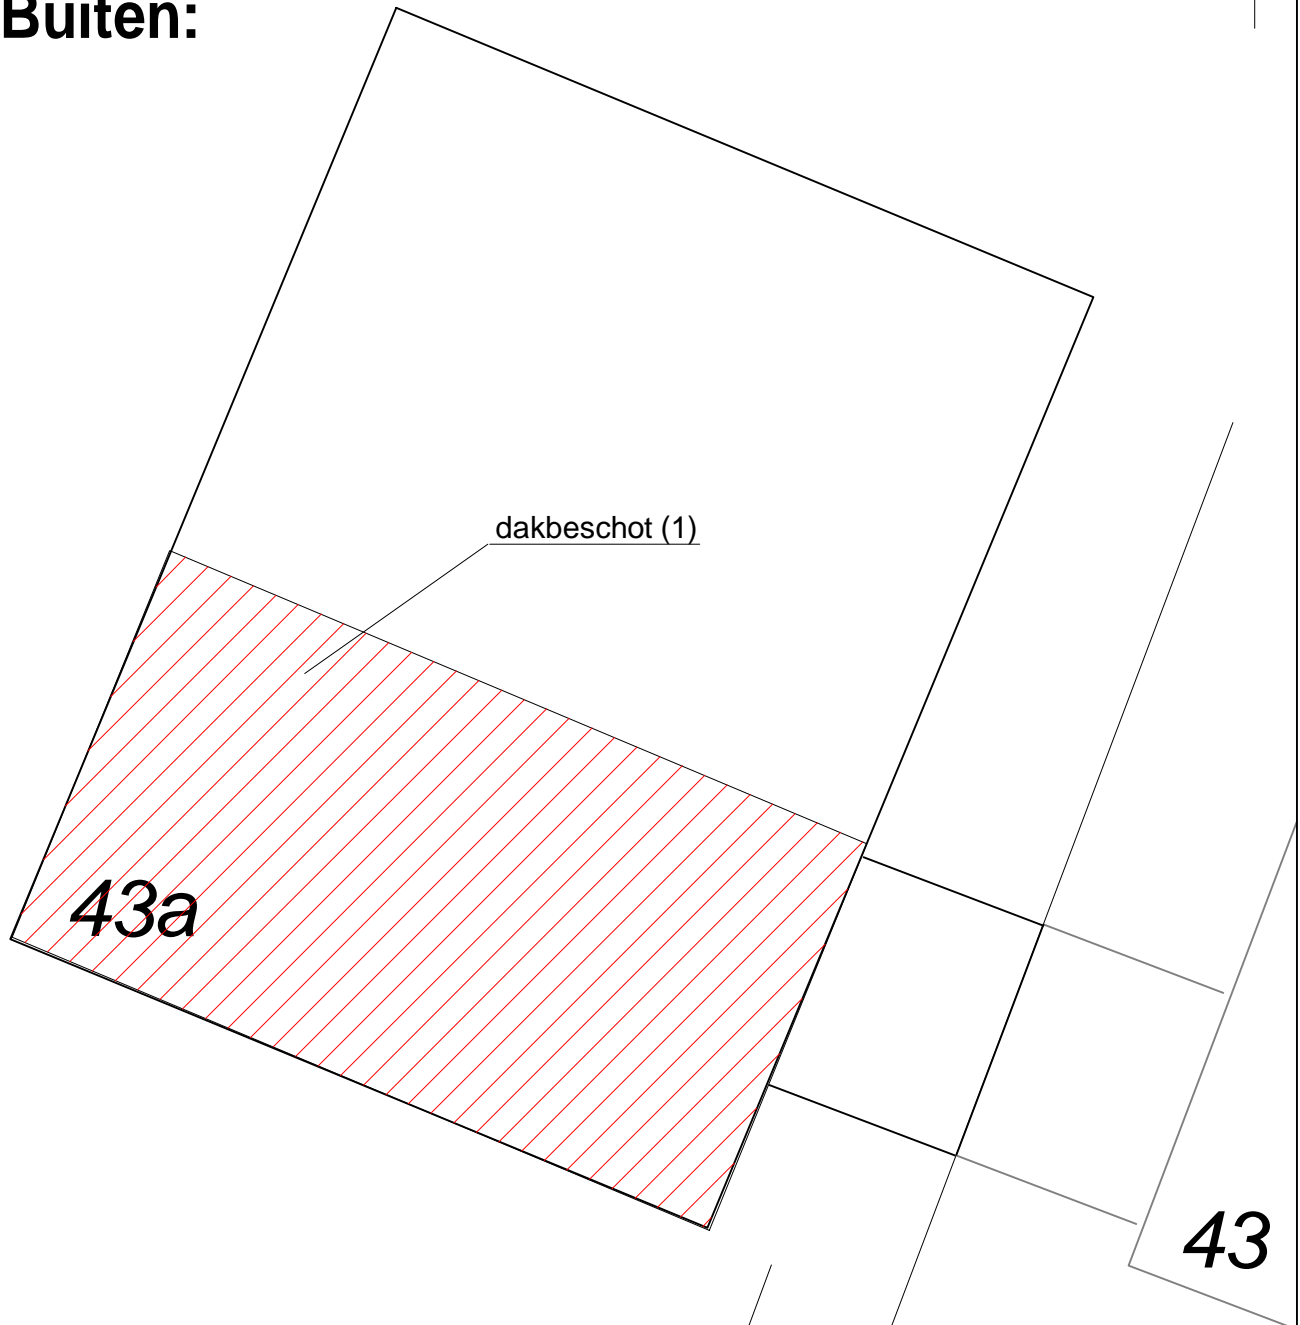
Buiten:

Het dak van het vroegere woongedeelte is afgetimmerd met asbesthoudende vlakke plaat (1). Het dak boven het staldeel (achterzijde woning) is afgetimmerd met hout.

dakbeschot (1)
