# Boom Effect Analyse Heure/Barchemseweg Bor- culo

Projectnaam 22349BEA Heure/Barchemseweg Borculo  
Projectlocatie en plaats Heure/Barchemseweg Borculo  
Auteur(s) K. (Klaas Jan) Veerman  
Versie 1.0  
Datum 5 april 2023

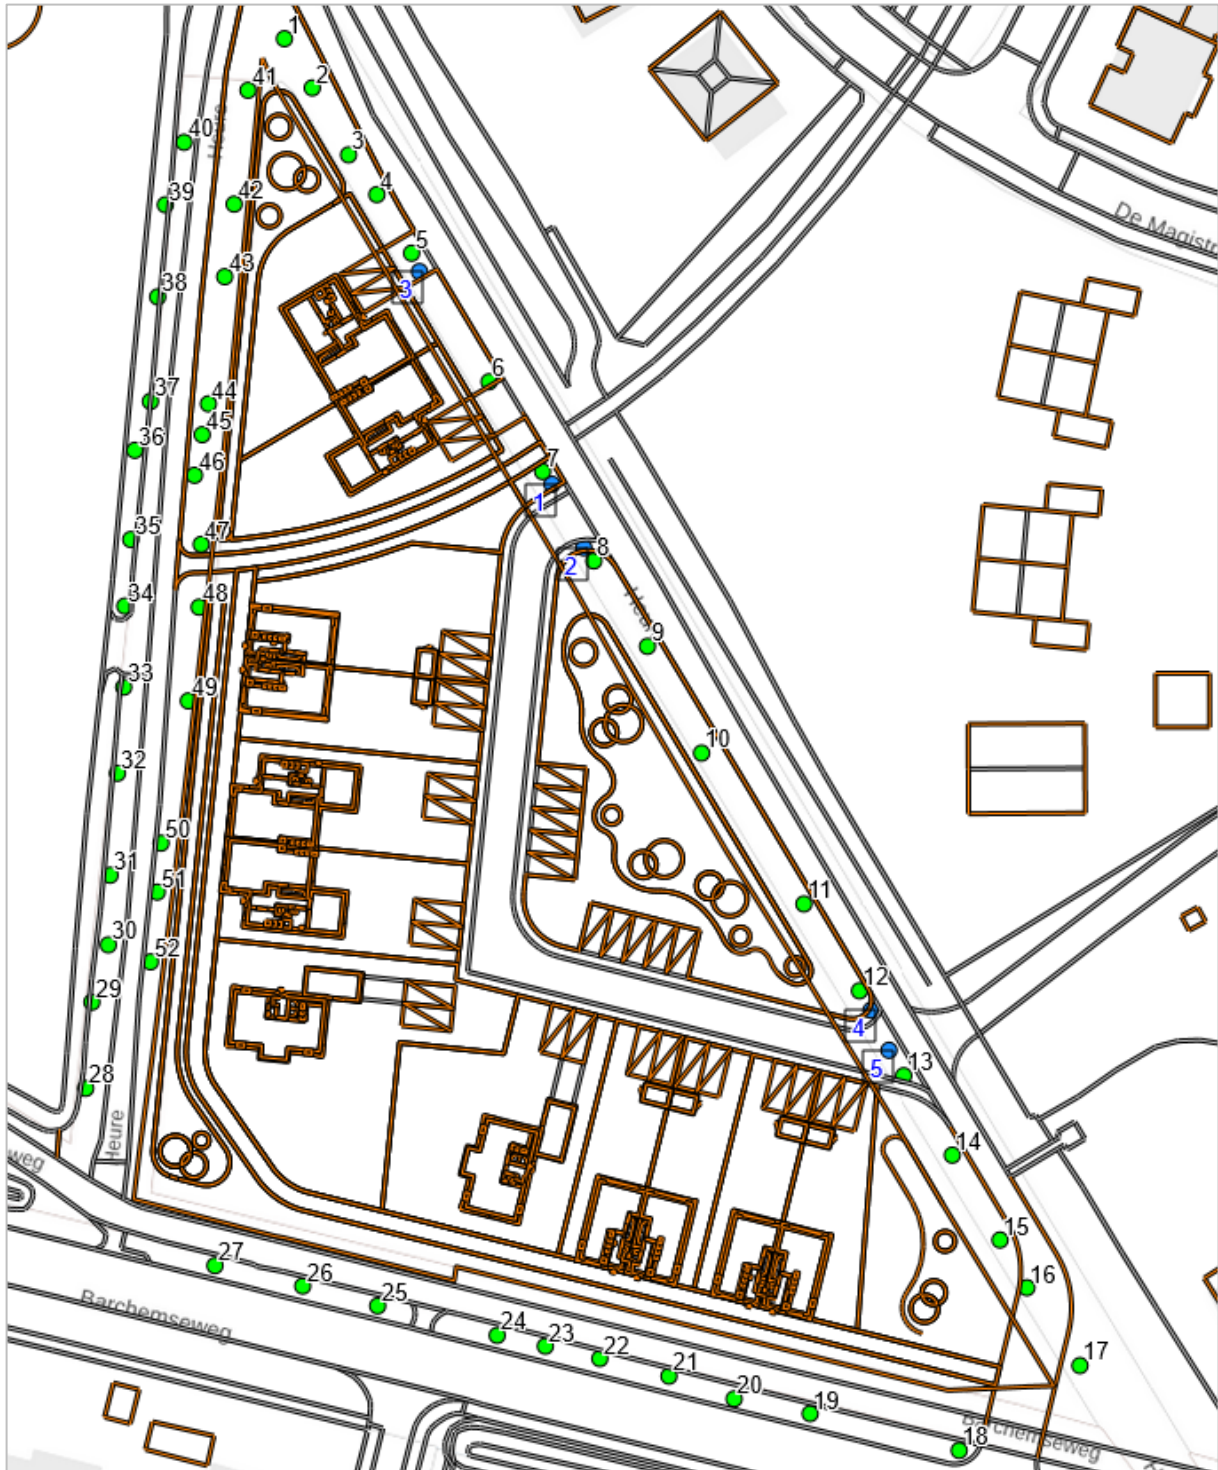
Afb. 1: Projectontwerp nieuwbouw van woningen aan de Heure/Barchemseweg.

In totaal zijn 52 bomen geïnventariseerd en beoordeeld. Het betreft 52 gemeentelijke bomen. In afb. 1 zijn de boomnummers (zwart) en de proefsleufnummers (blauw) zichtbaar. De boomnummers corresponderen met de gegevens per boom in het separaat bijgeleverde excelbestand.

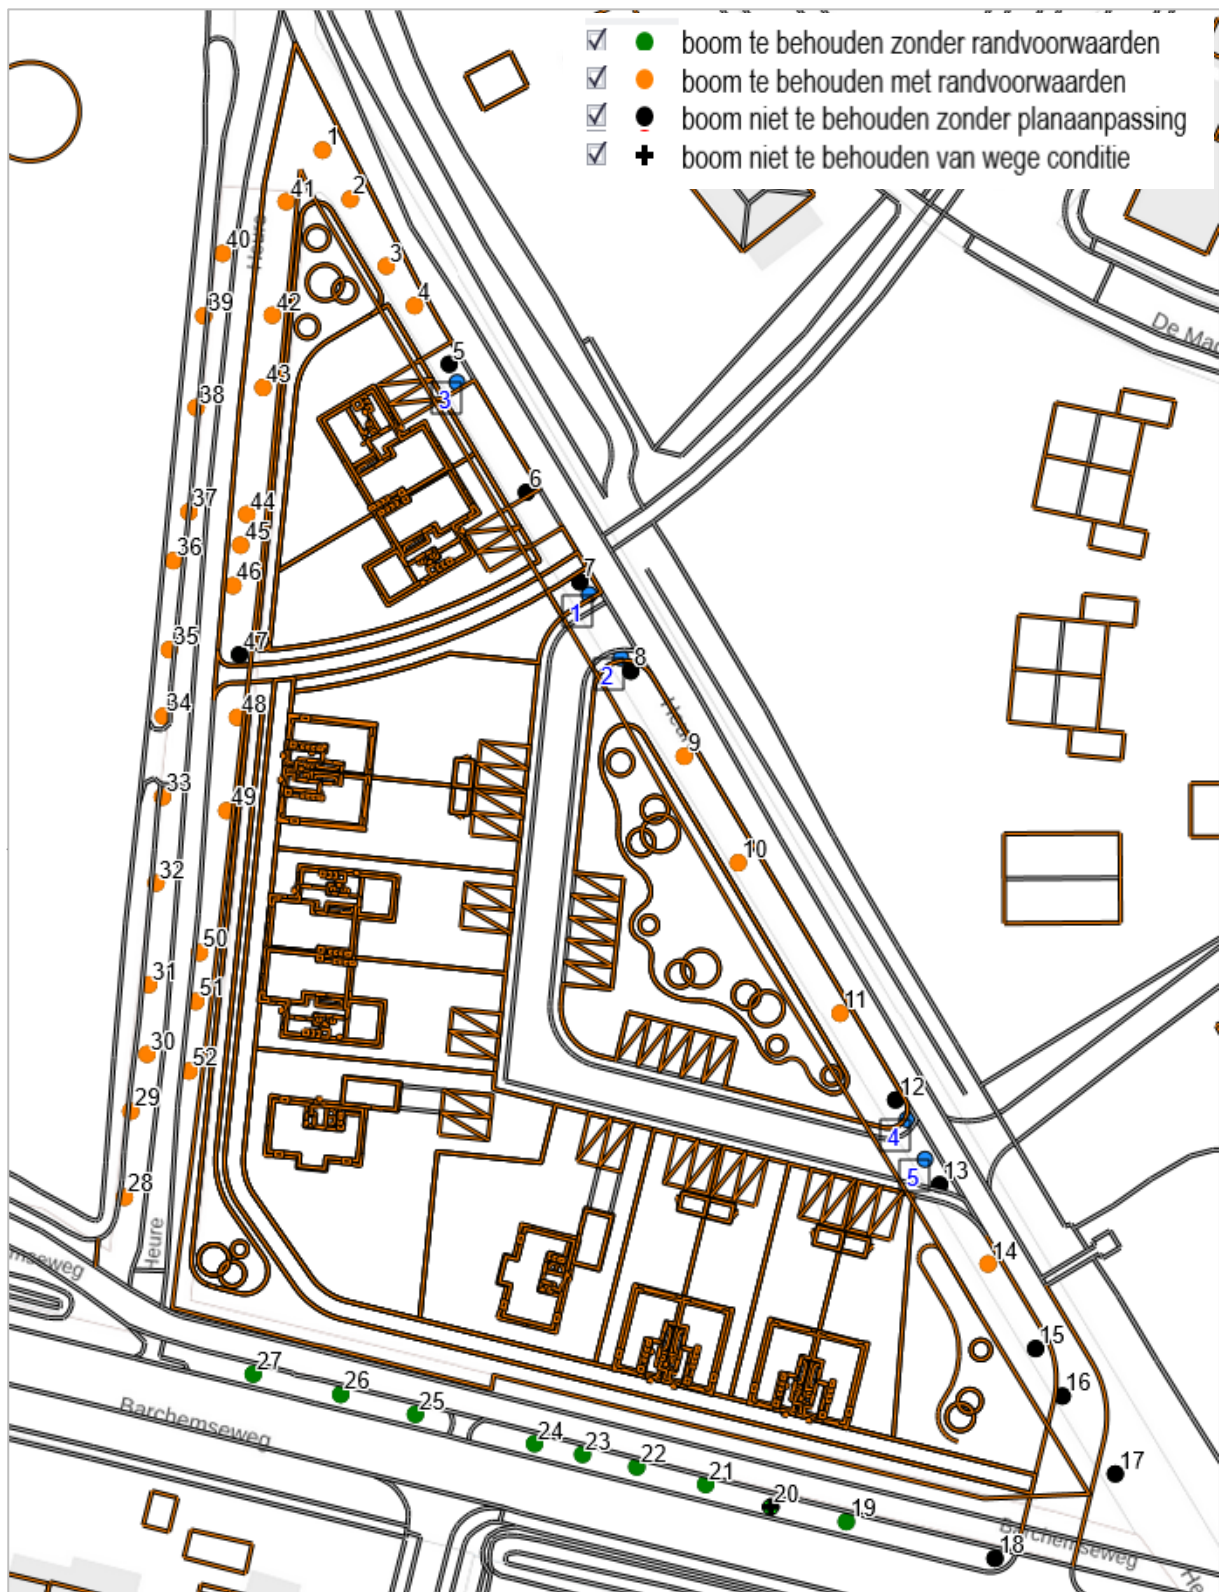
Afb. 5: overzichtskaart maatregel per boom.

Voor de 52 bomen in het projectgebied is bepaald of deze behouden kunnen blijven. In afbeelding 5 is een overzichtskaart toegevoegd.

Boom 20 is niet duurzaam te behouden in verband met de conditie. Het advies is deze boom te kappen en de achterblijvende stobbe te rooien..

Daarnaast is het advies om voor bomen 5, 6, 7, 8, 12, 13, 15, 16, 17 en 18 te onderzoeken of een aanpassing in het ontwerp mogelijk is, waardoor deze bomen toch wel te behouden zijn. Een mogelijke planaanpassing is:

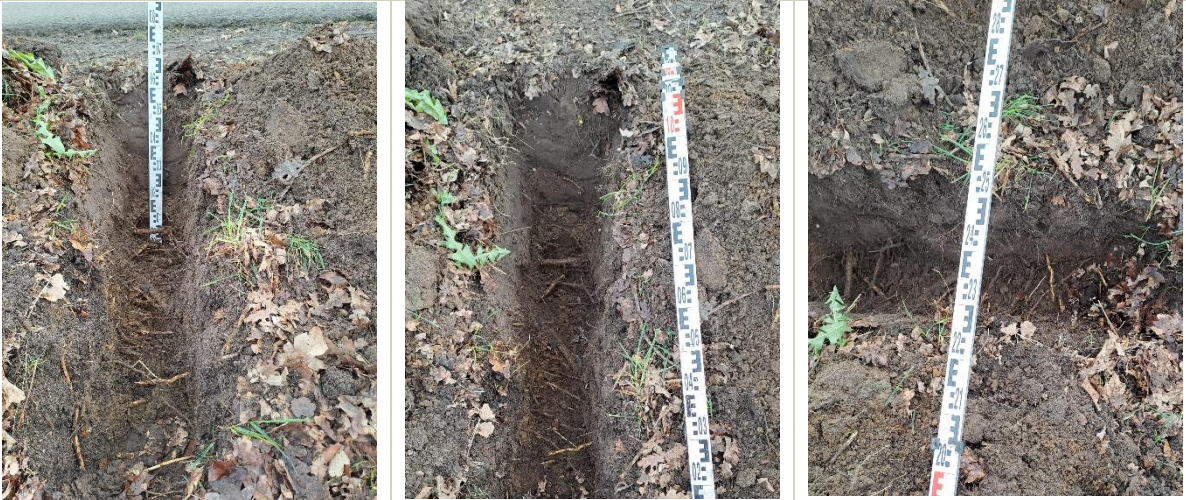
Proefsleuf 1		Boomnummer	
Afstand tot hart boom: 2.3 m		Locatie: Heure

Diepte	Grondsoort	Beworteling	Opmerking
0-10	Zand	Redelijk intensief	-
10-20	Zand	Redelijk intensief	-
20-30	Zand	Redelijk intensief	-
30-40	Zand	Redelijk intensief	-
40-50	Zand	Zeer intensief	-
50-60	Zand	Zeer intensief	-
60-70	Zand	Zeer intensief	-

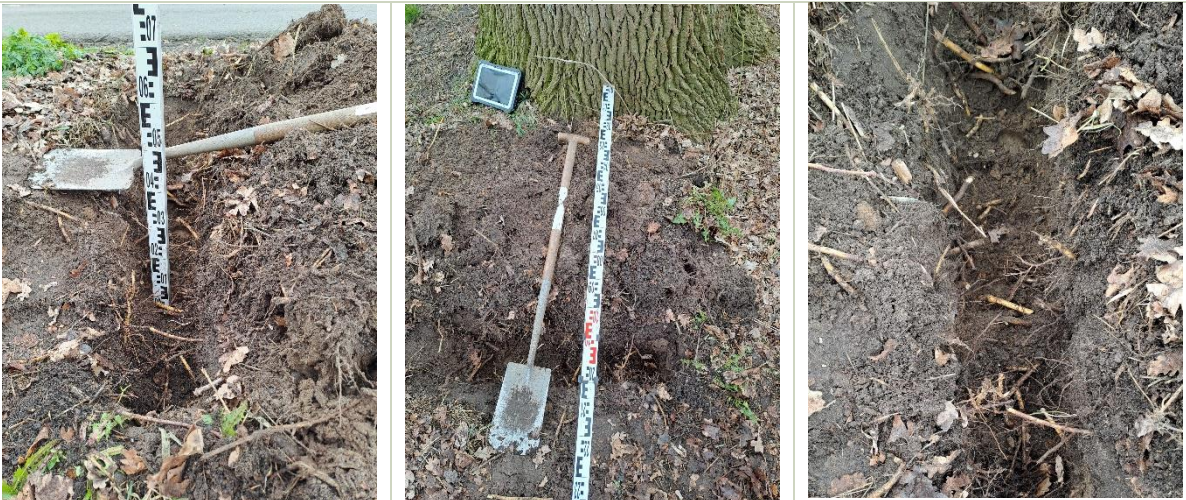
Proefsleuf 2		Boomnummer 8	
Afstand tot hart boom: 1.1		Locatie: heure

Diepte	Grondsoort	Beworteling	Opmerking
0-10	Zand	Zeer intensief	-
10-20	Zand	Zeer intensief	-
20-30	Zand	Zeer intensief	-
30-40	Zand	Zeer intensief	-
40-50	Zand	Zeer intensief	-
50-60	Zand	Zeer intensief	-
60-70	Zand	Zeer intensief	-

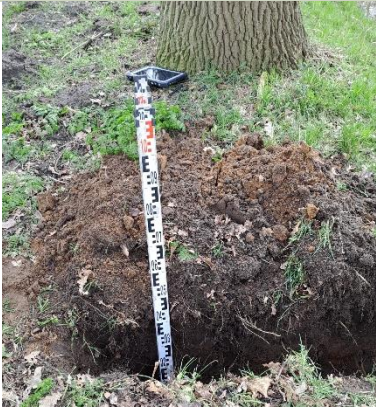
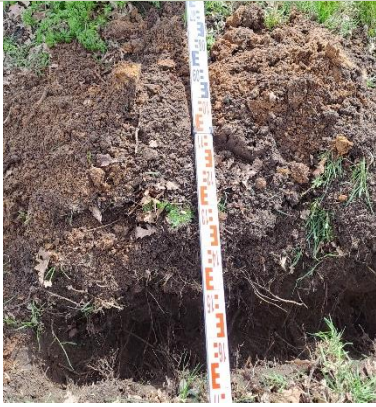
Proefsleuf 3		Boomnummer 5	
Afstand tot hart boom: 1,4 m		Locatie: Heure

Diepte	Grondsoort	Beworteling	Opmerking
0-10	Zand	Redelijk intensief	-
10-20	Zand	Redelijk intensief	-
20-30	Zand	Zeer intensief	-
30-40	Zand	Zeer intensief	-
40-50	Zand	Zeer intensief	-
50-60	Zand	Zeer intensief	-
60-70	Zand	Zeer intensief	-

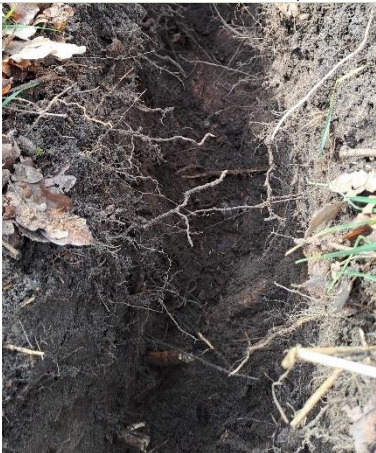
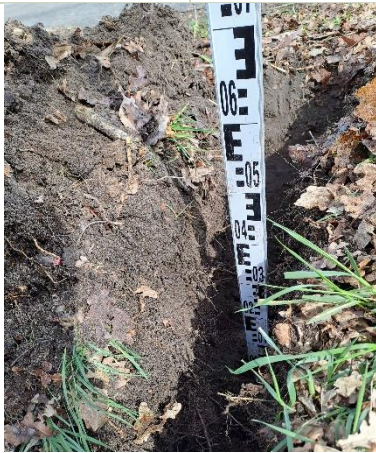
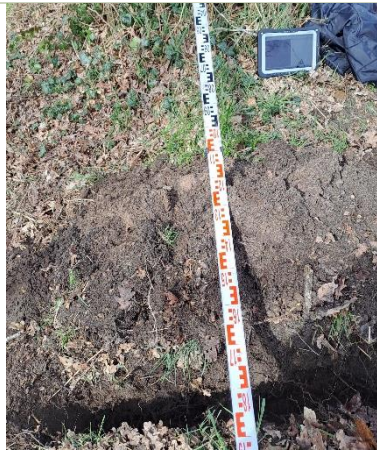
Proefsleuf 4		Boomnummer 12	
Afstand tot hart boom: 1,6		Locatie: Heure

Diepte	Grondsoort	Beworteling	Opmerking
0-10	Zand	Redelijk intensief	-
10-20	Zand	Redelijk intensief	-
20-30	Zand	Redelijk intensief	-
30-40	Zand	Redelijk intensief	-
40-50	Zand	Zeer intensief	-
50-60	Zand	Zeer intensief	-
60-70	Zand	Zeer intensief	-
