BOOM EFFECT ANALYSE

Boom Effect Analyse Heure/Barchemseweg Bor- culo

Projectnaam 22349BEA Heure/Barchemseweg Borculo
Projectlocatie en plaats Heure/Barchemseweg Borculo
Auteur(s) K. (Klaas Jan) Veerman
Versie 1.0
Datum 5 april 2023

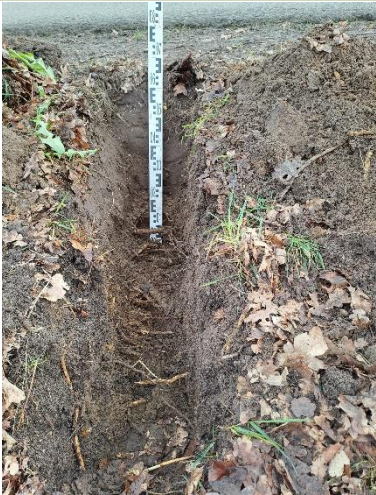
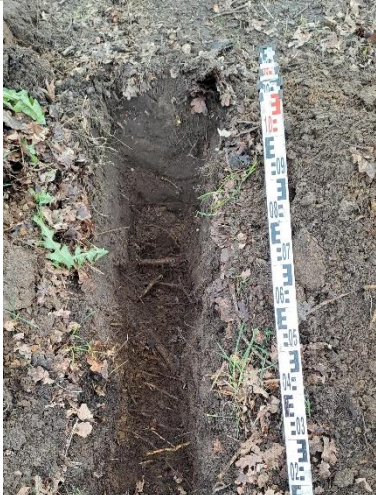
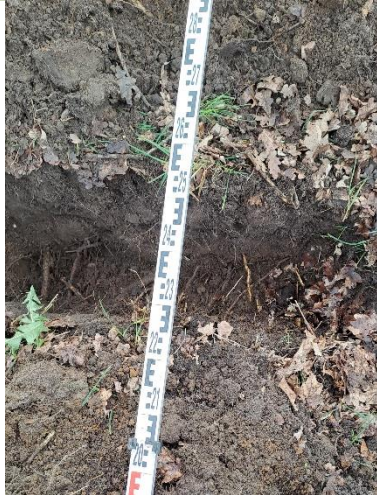
Proefsleuf 1		Boomnummer	
Afstand tot hart boom: 2.3 m		Locatie: Heure

Diepte	Grondsoort	Beworteling	Opmerking
0-10	Zand	Redelijk intensief	-
10-20	Zand	Redelijk intensief	-
20-30	Zand	Redelijk intensief	-
30-40	Zand	Redelijk intensief	-
40-50	Zand	Zeer intensief	-
50-60	Zand	Zeer intensief	-
60-70	Zand	Zeer intensief	-

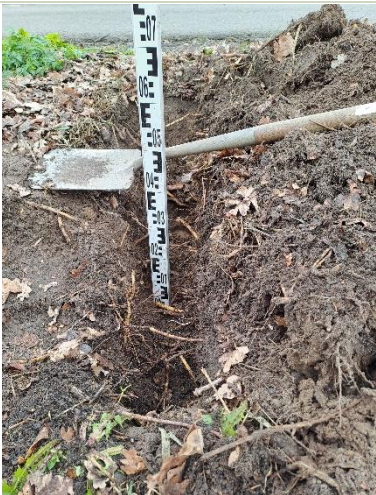
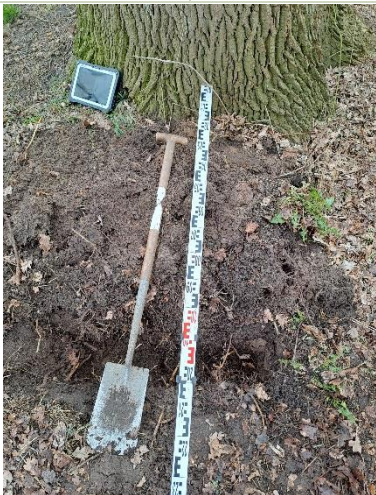
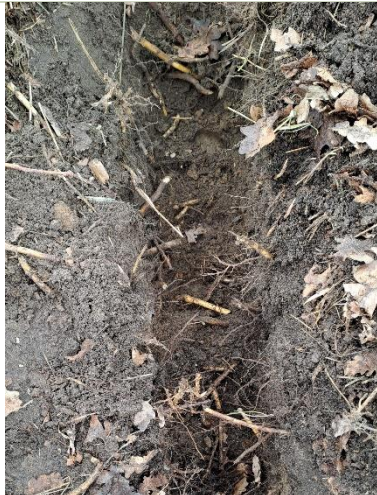
Proefsleuf 2		Boomnummer 8	
Afstand tot hart boom: 1.1		Locatie: heure

Diepte	Grondsoort	Beworteling	Opmerking
0-10	Zand	Zeer intensief	-
10-20	Zand	Zeer intensief	-
20-30	Zand	Zeer intensief	-
30-40	Zand	Zeer intensief	-
40-50	Zand	Zeer intensief	-
50-60	Zand	Zeer intensief	-
60-70	Zand	Zeer intensief	-

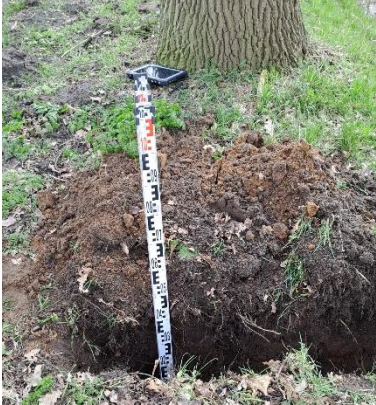
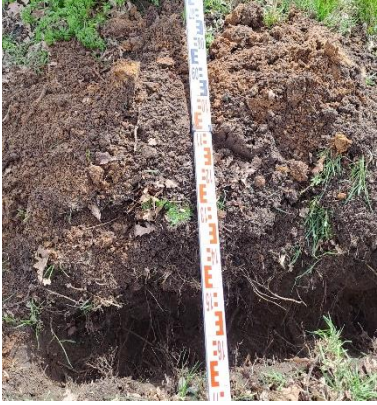
Proefsleuf 3		Boomnummer 5	
Afstand tot hart boom: 1,4 m		Locatie: Heure

Diepte	Grondsoort	Beworteling	Opmerking
0-10	Zand	Redelijk intensief	-
10-20	Zand	Redelijk intensief	-
20-30	Zand	Zeer intensief	-
30-40	Zand	Zeer intensief	-
40-50	Zand	Zeer intensief	-
50-60	Zand	Zeer intensief	-
60-70	Zand	Zeer intensief	-

Voor de bomen 5, 6 het verplaatsen van de inrit naar de woning of de straat zodat de minimale graafafstand drie meter wordt bij éézijdig graven en de afstand tussen de bomen en de inrit drie meter wordt.

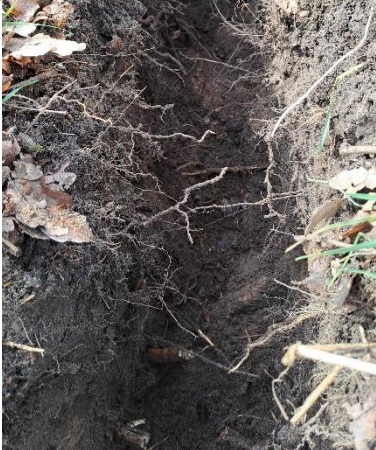
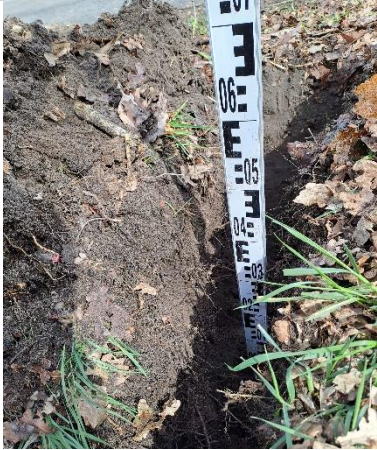
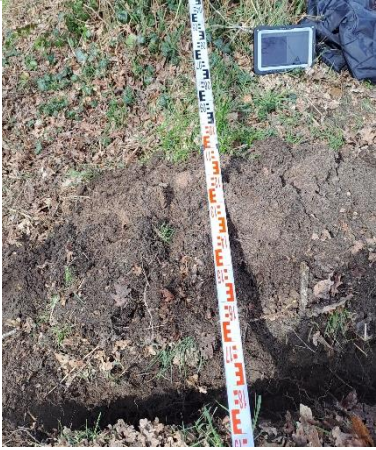
Proefsleuf 4		Boomnummer 12	
Afstand tot hart boom: 1,6		Locatie: Heure

Diepte	Grondsoort	Beworteling	Opmerking
0-10	Zand	Redelijk intensief	-
10-20	Zand	Redelijk intensief	-
20-30	Zand	Redelijk intensief	-
30-40	Zand	Redelijk intensief	-
40-50	Zand	Zeer intensief	-
50-60	Zand	Zeer intensief	-
60-70	Zand	Zeer intensief	-

De inrit tussen boom 7, 8, 12 en 13 versmallen zodat de weg minimaal 3 meter van de bomen komt te liggen en de minimale graafafstand van 3 meter behaald wordt. Om deze aanpassing door te voeren is het mogelijk een optie om éénrichtingsverkeer toe te passen. Voor éénrichtingsverkeer kan met een smaller wegvak volstaan worden.

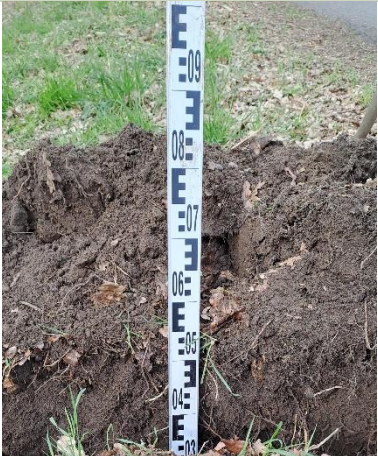
Proefsleuf 5		Boomnummer 13	
Afstand tot hart boom: 1,5		Locatie: Heure

Diepte	Grondsoort	Beworteling	Opmerking
0-10	Zand	Zeer intensief	-
10-20	Zand	Zeer intensief	-
20-30	Zand	Zeer intensief	-
30-40	Zand	Zeer intensief	-
40-50	Zand	Zeer intensief	-
50-60	Zand	Zeer intensief	-
60-70	Zand	Zeer intensief	-
