**Verkennend bodemonderzoek  
Pasmansweg 1 in Geesteren  
(Gelderland)**

**23 juli 2009**

Kenmerk R002-4657307LHU-baw-V01-NL

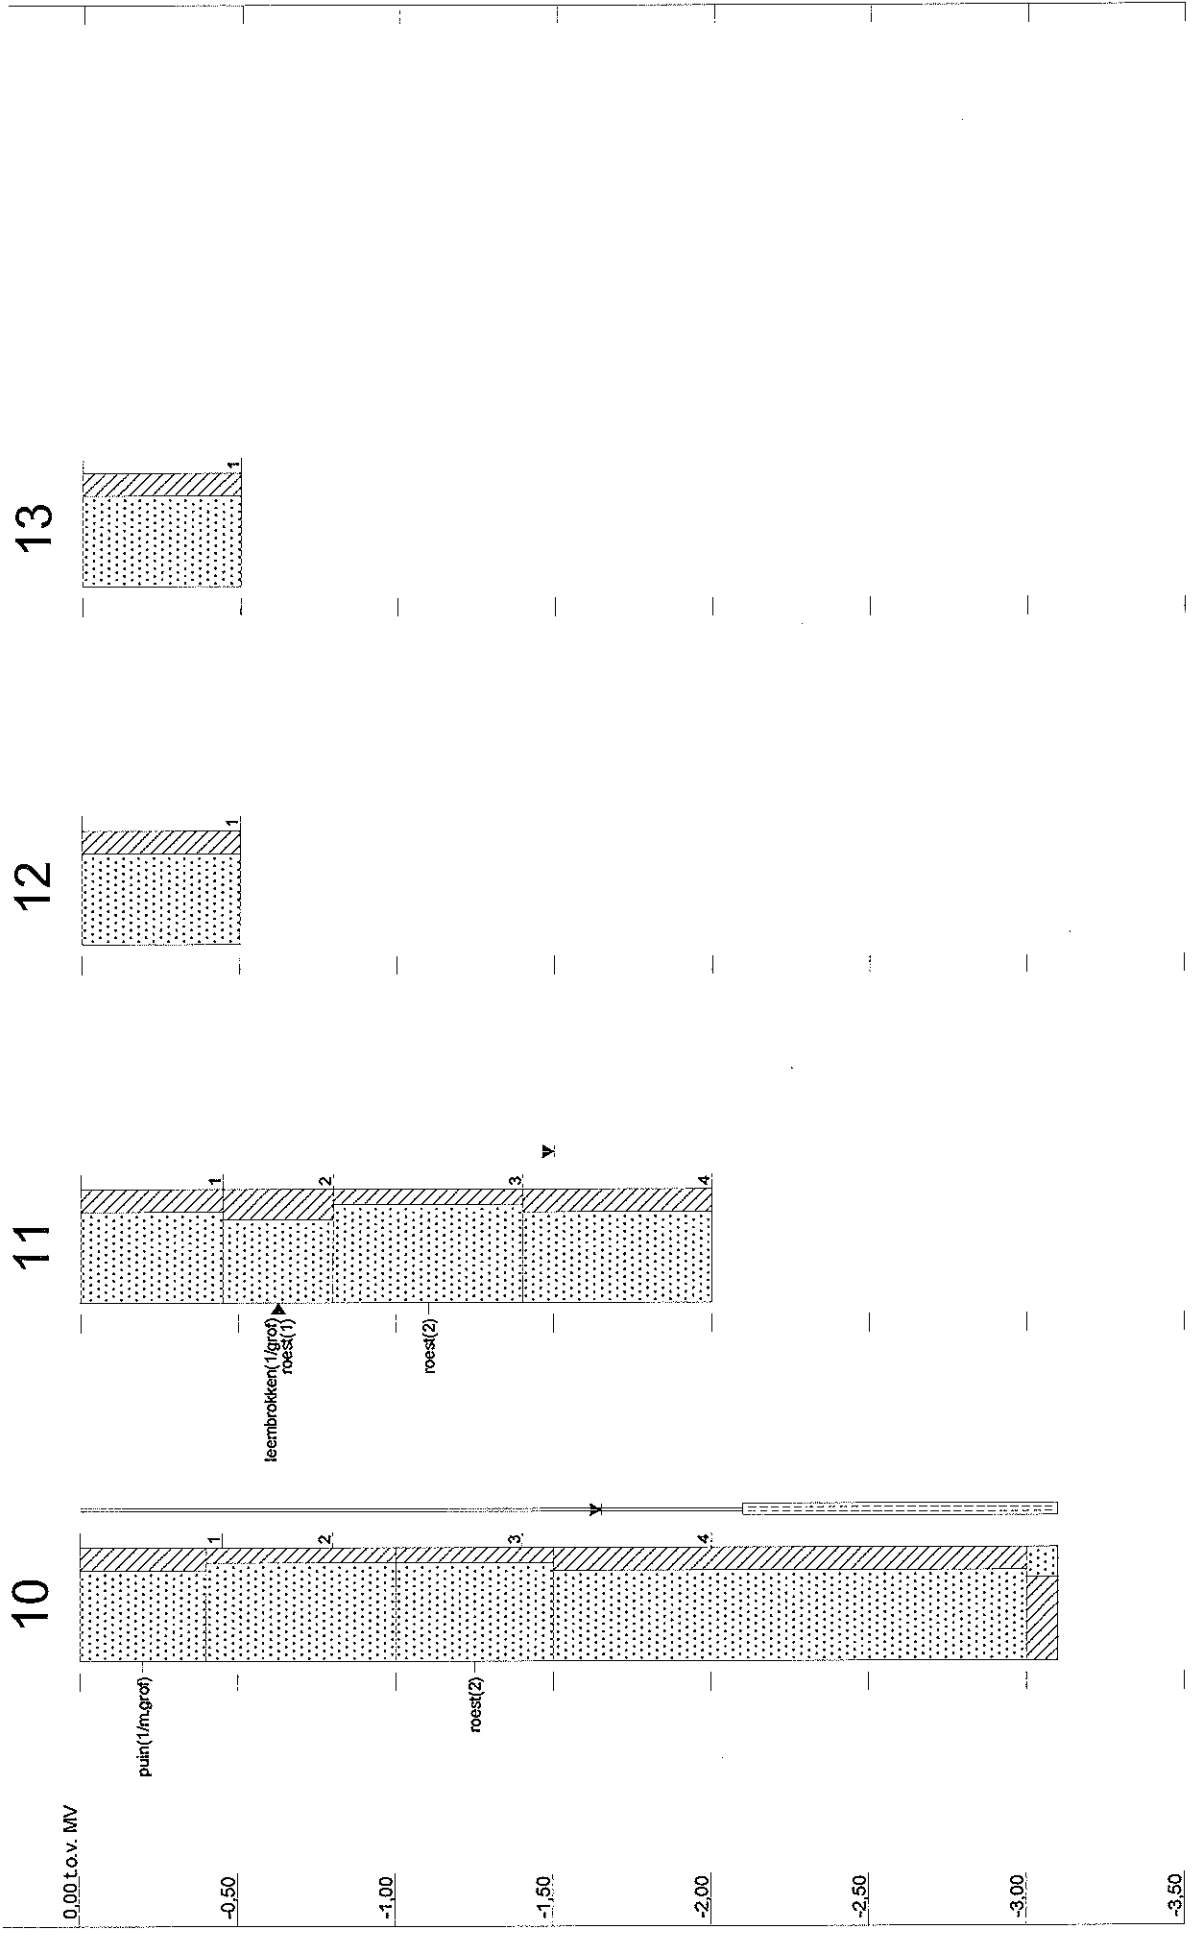
Boorprofielen

Tijdens de veldwerkzaamheden zijn in de bodemlaag van 0,0 tot 0,45 m -mv ter plaatse van monsterpunt 10 enkele kleine puindelen waargenomen. In de overige bodemlagen en monsterpunten zijn geen waarnemingen gedaan die kunnen duiden op een eventuele verontreiniging van de bodem. Op het maaiveld en in het opgeboorde bodemmateriaal is visueel geen specifiek asbestverdacht materiaal waargenomen.

U vindt in bijlage 3 in de boorprofielen een overzicht van alle zintuiglijke waarnemingen.

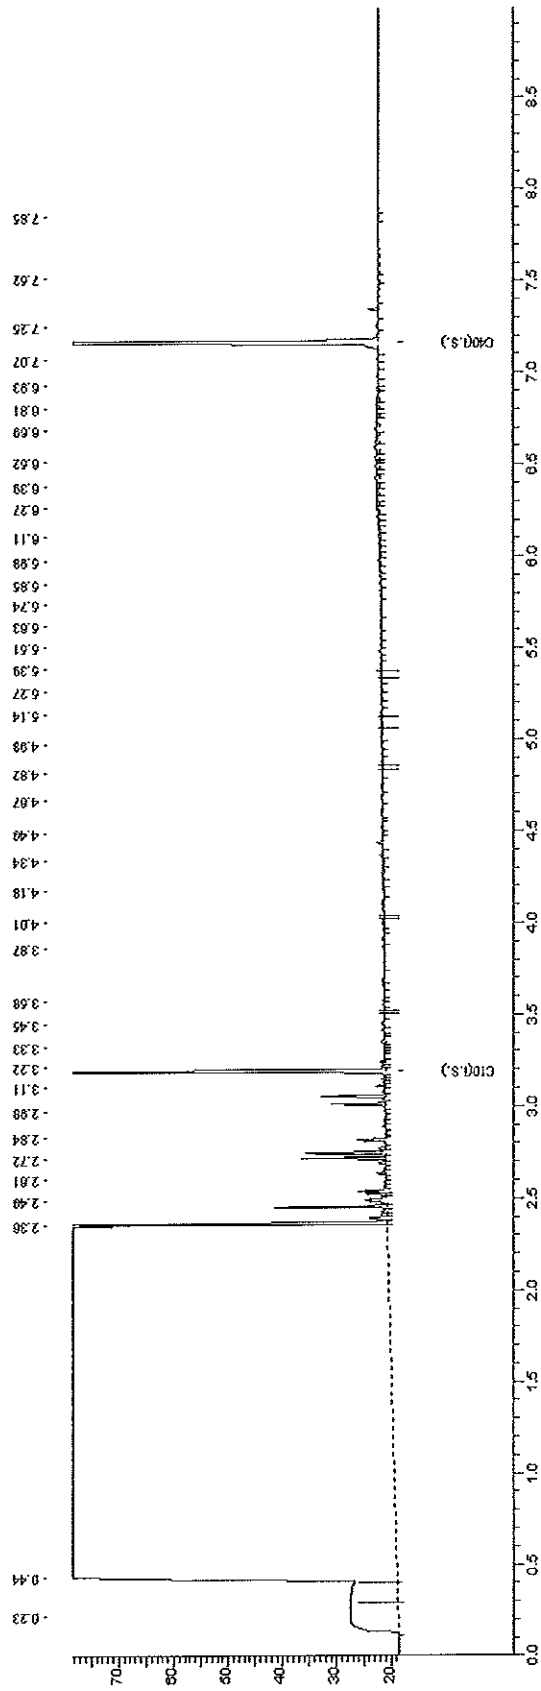
Chromatogram for Order No. 142929, Analysis No. 807082, created at 17.07.2009 22:07:07

In het grondwater ter plaatse van peilbuis 10 overschrijdt de concentratie aan naftaleen de streefwaarde. De overig geanalyseerde parameters zijn gemeten in concentraties beneden de streefwaarde en/of rapportagegrens.
