gemeente Berckelland
Haarlosesteeg 4 te Haarlo

Bruims Koopman architecten bv
architectuur
T 053 435 82 43
E info@koopmanarchitecten.nl
www.koopmanarchitecten.nl

Appartementen zorgboerderij te Haarlo
Plattegronden / Gevels / Doorsneden -NIEUW-

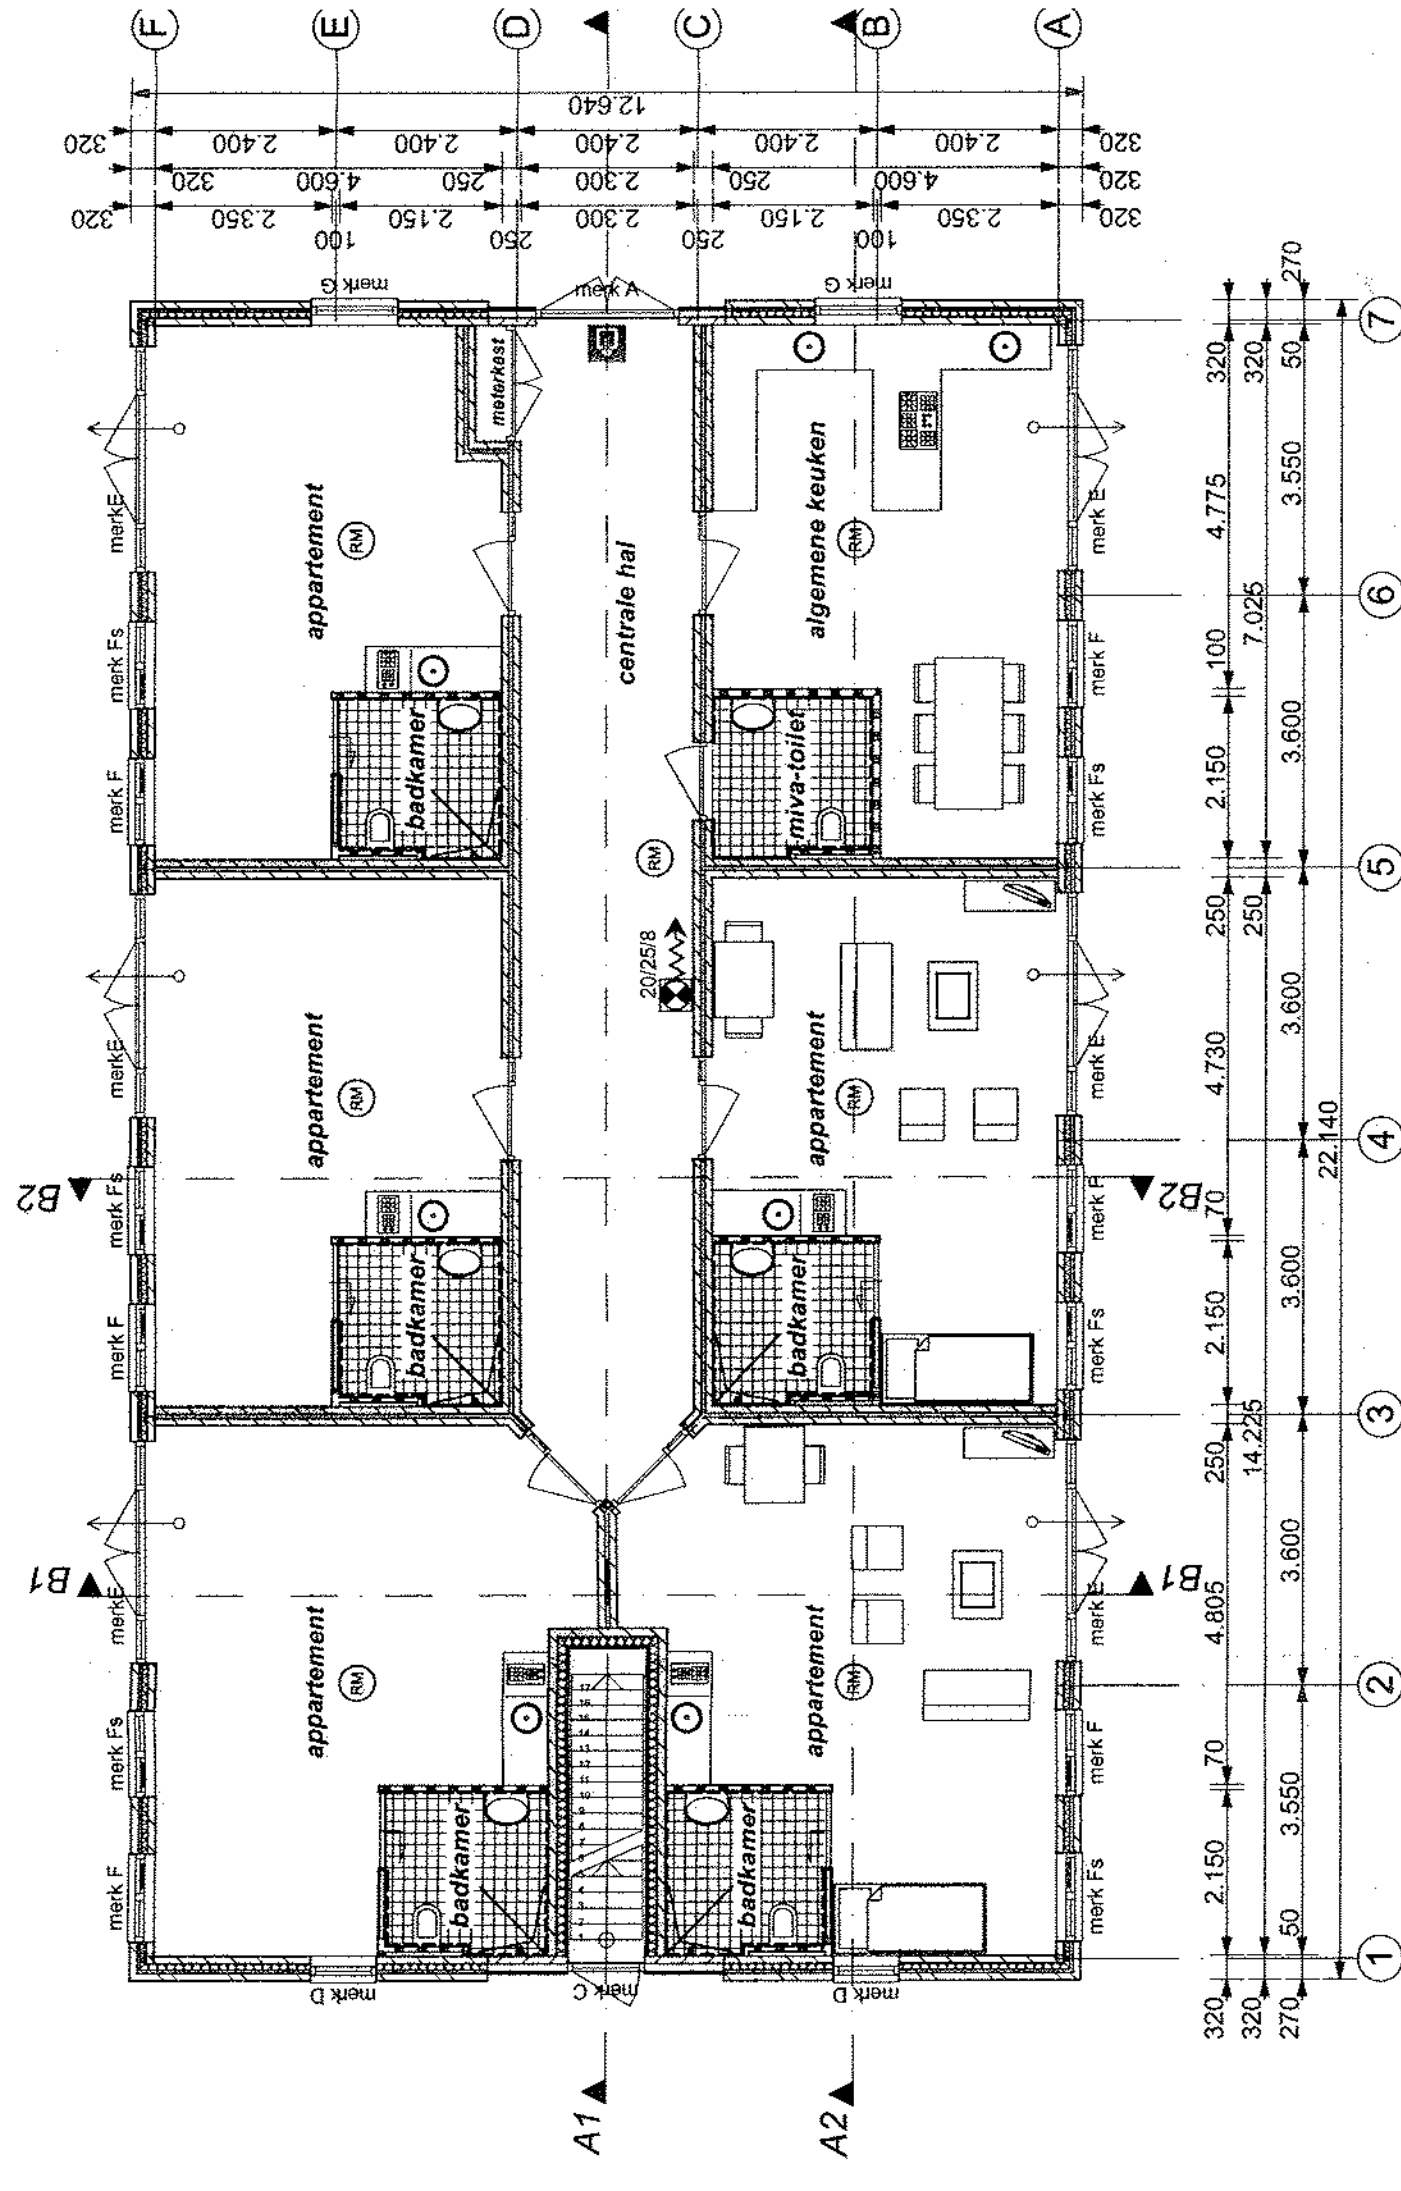
Begane grond

bestaande spouwmuur
	nieuwe wand:
	calcaardesteen - facade - gevelbekleding
	nieuwe woningsscheidende wand:
	calcaardesteen - luchtspouw - kalkzandsteen
	nieuwe licht scheidingswand
	wand voorzien van wandbegels
	visierbegels
	brandslanghospaal
	brandwerendheid scheidingsconstructie in min. VEBDBO
	deur te openen zonder losse voorwerpen
	nooduitgang
	rookmelder
	aansluiten op de bestaande brandmelder
	brandmelder
