## Verkennend Bodemonderzoek

Project: 2022-116

Locatie: Grolse Steeg 7 te Borculo

Datum: 9 juni 2022

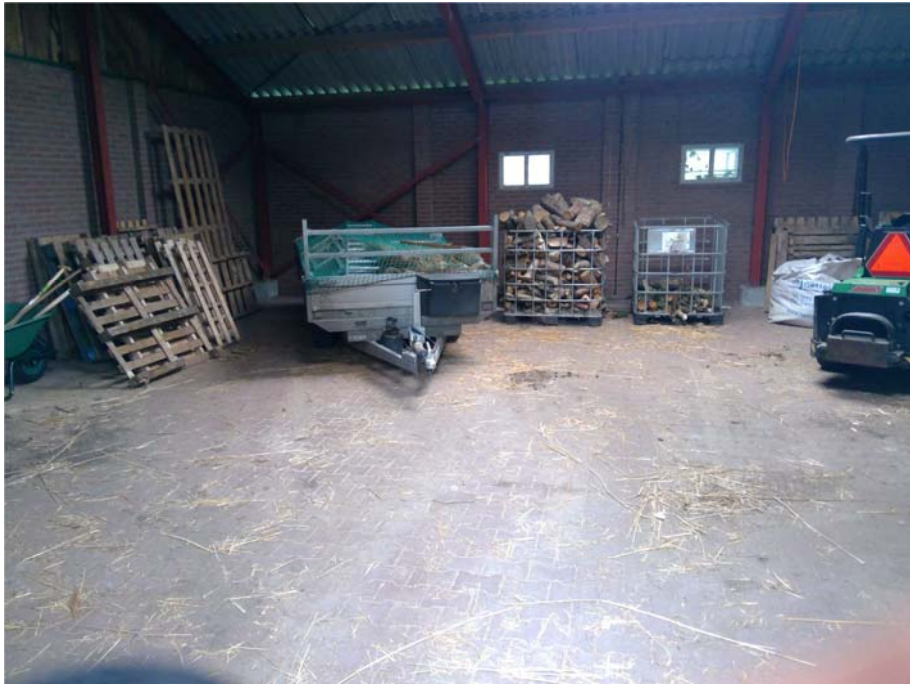
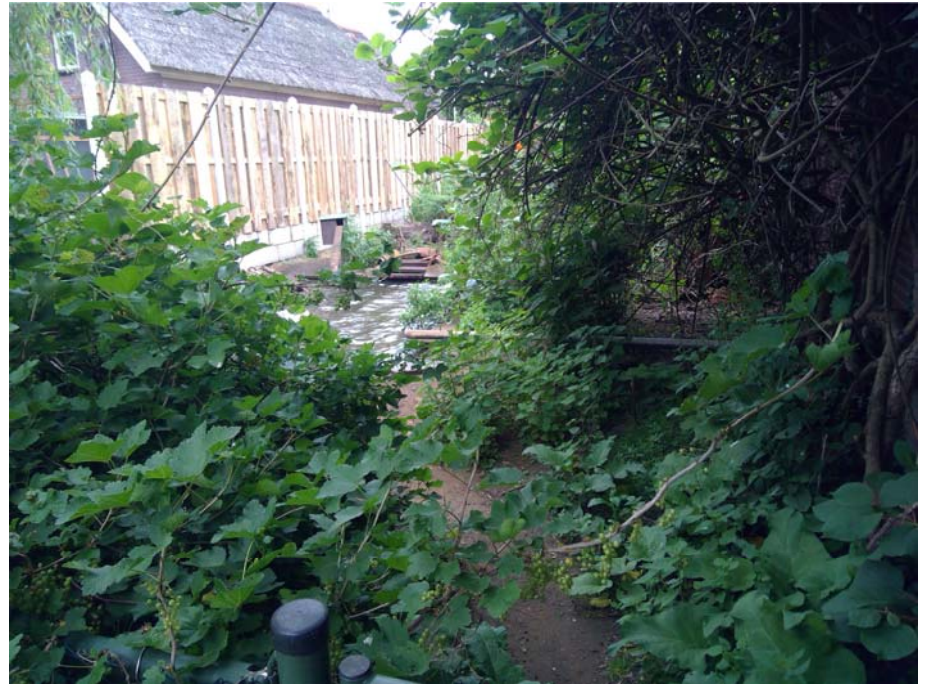
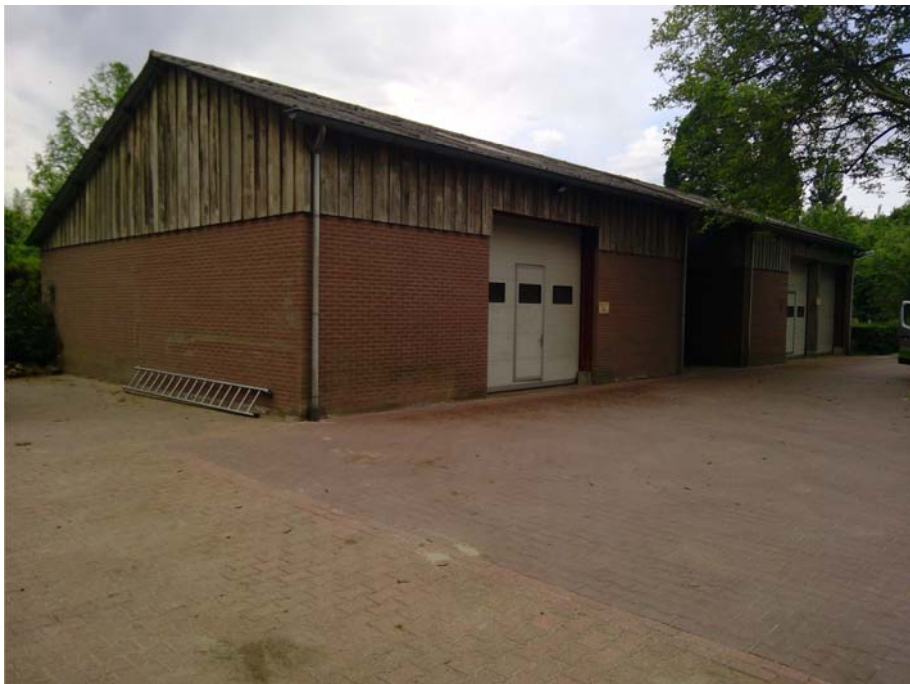
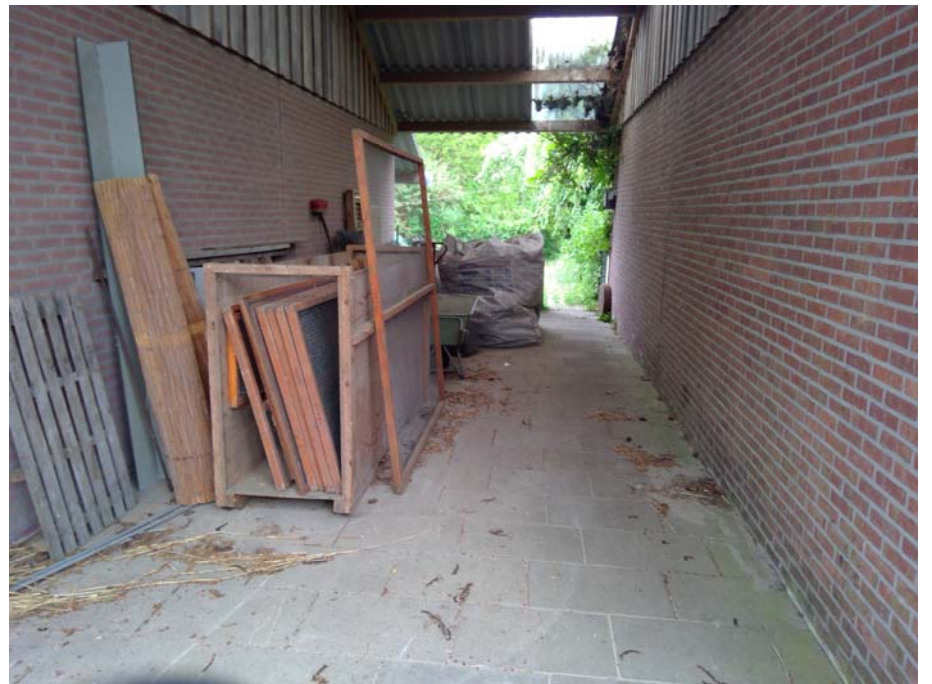
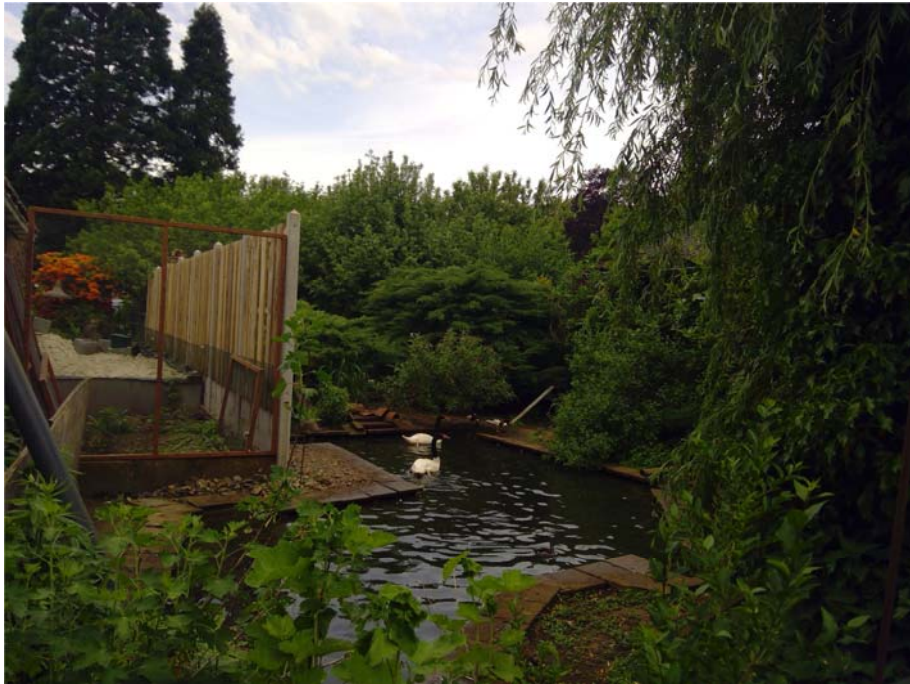
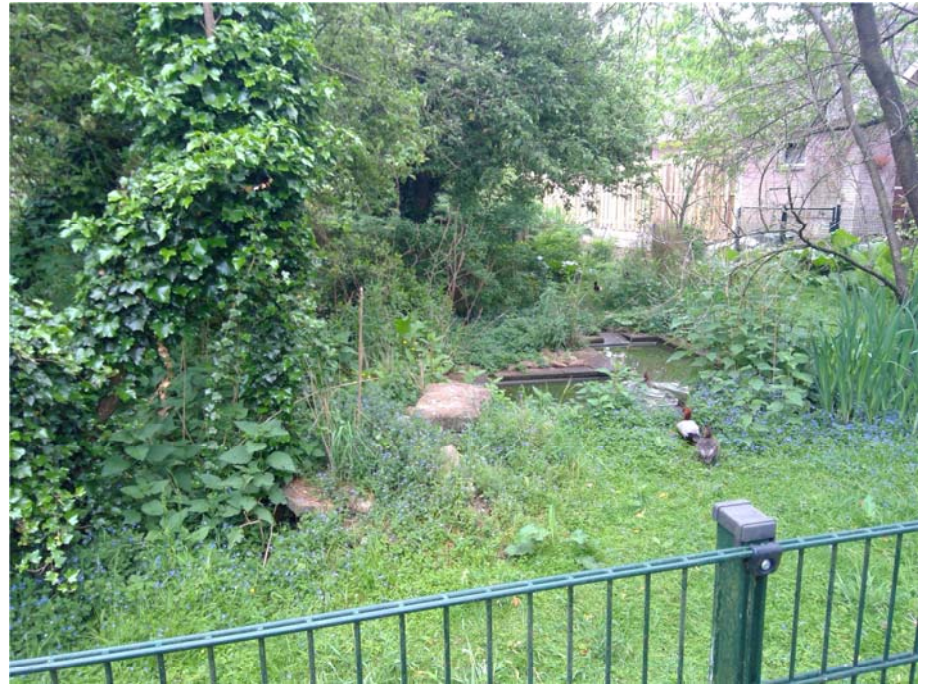
Foto's onderzoekslocatie

De dakbedekking van golfplaten op de opslagloods zijn asbestvrij en bevatten de code 'NT' dat staat voor New Technology (zie bijlage VI).
