Verkennend bodemonderzoek

Ruurloseweg 50 te Borculo

Projectnummer
180112

Kenmerk
MRO/ADV/VMO/180112

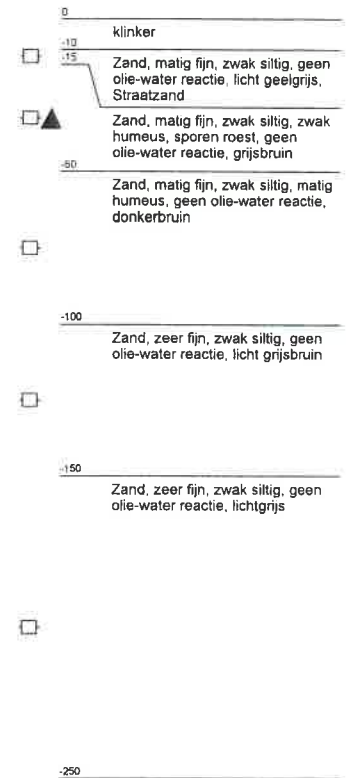
Boring: 02

De bovengrondse dieselolietank is onderzocht conform de onderzoeksstrategie voor een verdachte locatie met een plaatselijk bodembelasting met een duidelijke verontreinigingskern (VEP) uit de NEN-5740. Verder is de nieuw te bouwen woonruimte onderzocht conform de strategie voor een onverdachte locatie uit de NEN-5740, waarbij de peilbuis gecombineerd is met de bovengrondse dieselolietank.

de peilbuis is gecombineerd uitgevoerd met de bovengrondse dieselolietank
