# Boom Effect Analyse Heure/Barchemseweg Bor- culo

Projectnaam 22349BEA Heure/Barchemseweg Borculo  
Projectlocatie en plaats Heure/Barchemseweg Borculo  
Auteur(s) K. (Klaas Jan) Veerman  
Versie 1.0  
Datum 5 april 2023

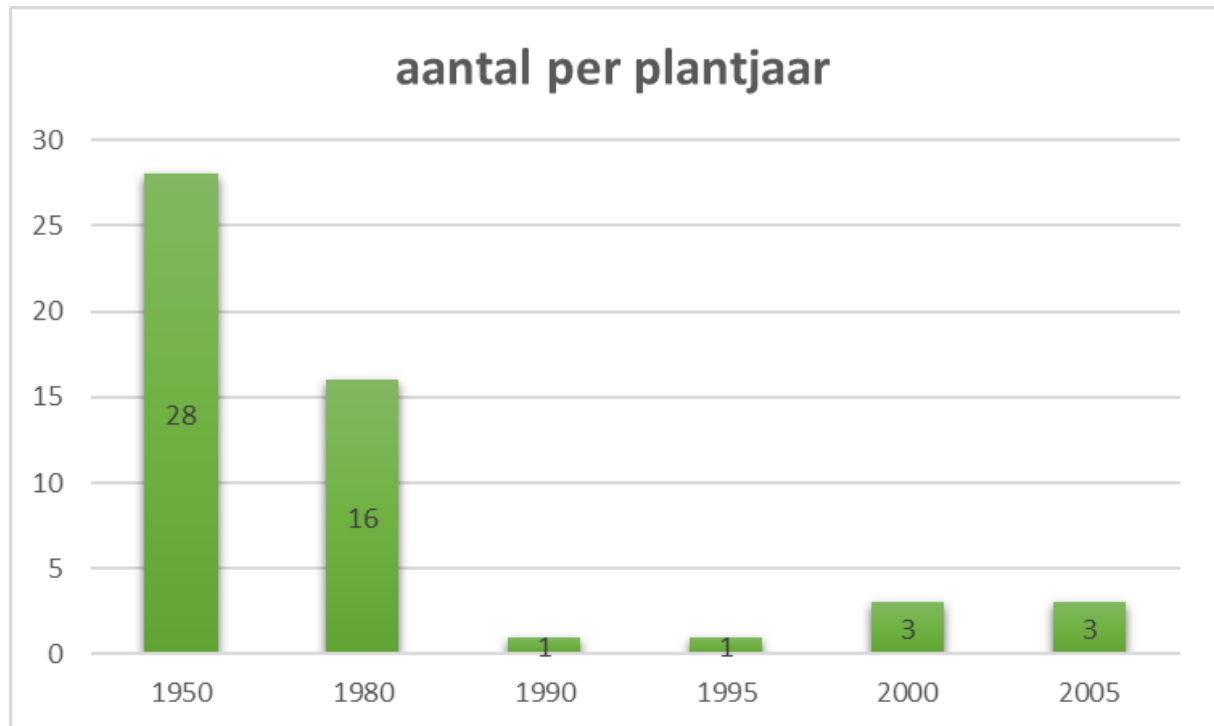
afb. 2: verdeling plantjaar

Zie afb. 2 voor de verdeling van het plantjaar.

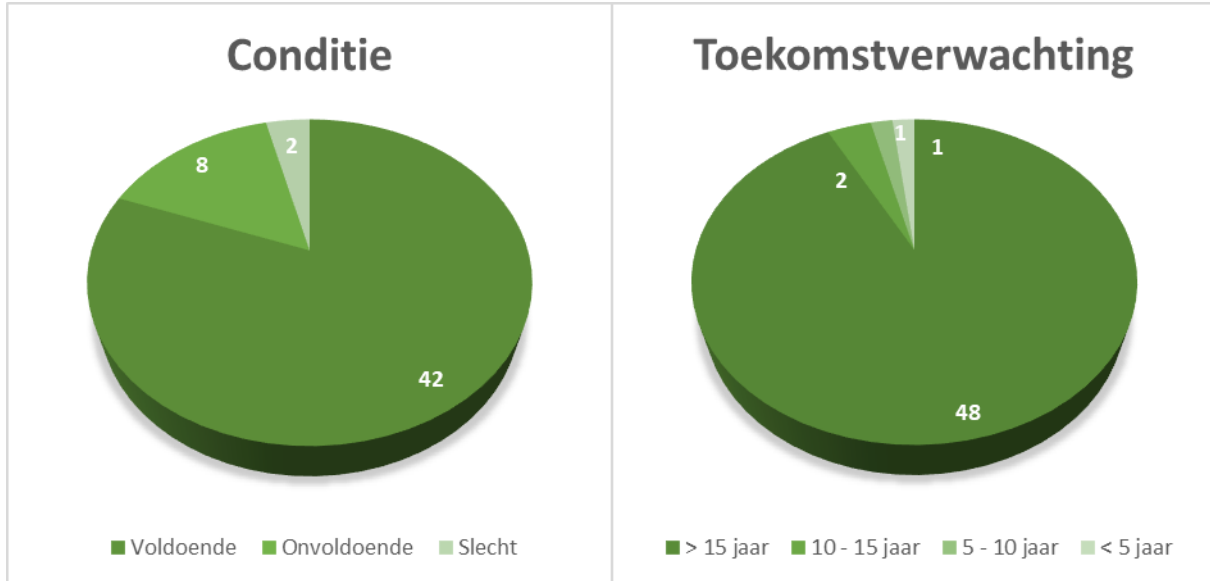
afb. 3: links de verdeling van de conditie en rechts de verdeling van de toekomstverwachting

De conditie en toekomstverwachting zijn opgenomen in onderstaande diagrammen.

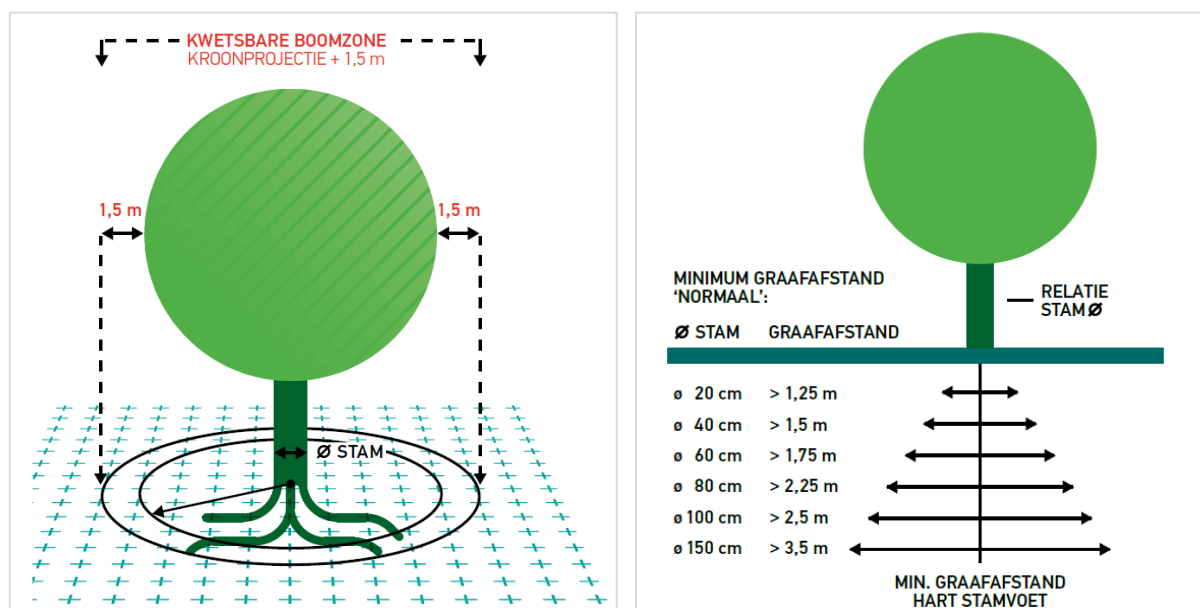
afb. 4: links de (schematische) weergave van de kwetsbare boomzone volgens afb. 2.22 Handboek Bomen. Rechts de (schematische) weergave van de minimale graafafstand volgens afb. 2.22 Handboek Bomen
