BOOM EFFECT ANALYSE

Boom Effect Analyse Heure/Barchemseweg Bor- culo

Projectnaam 22349BEA Heure/Barchemseweg Borculo
Projectlocatie en plaats Heure/Barchemseweg Borculo
Auteur(s) K. (Klaas Jan) Veerman
Versie 1.0
Datum 5 april 2023

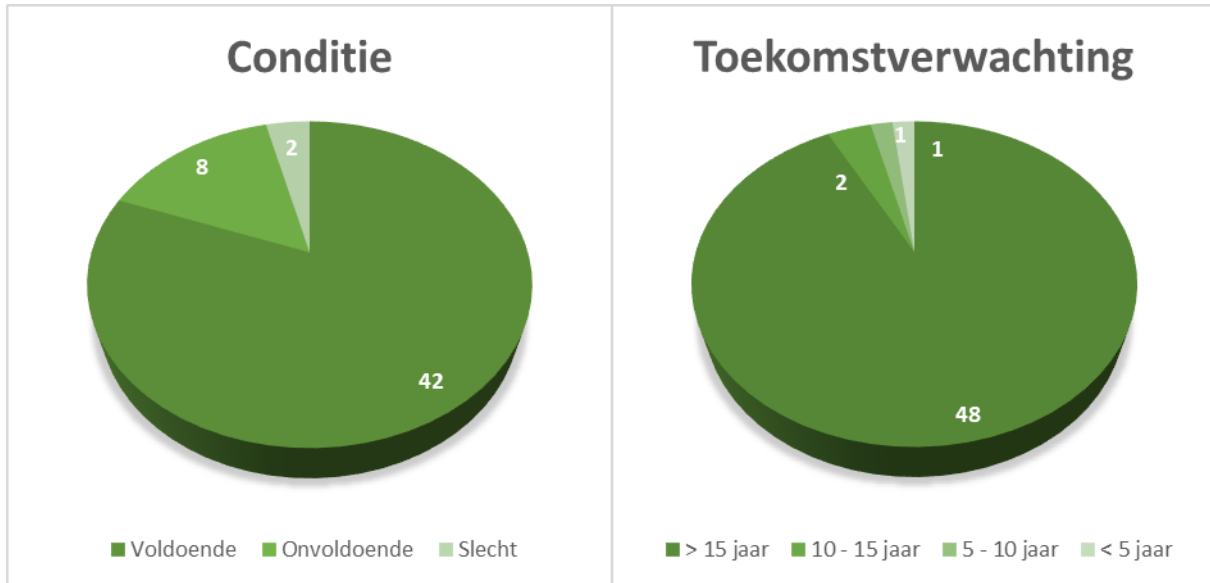
afb. 3: links de verdeling van de conditie en rechts de verdeling van de toekomstverwachting

De conditie en toekomstverwachting zijn opgenomen in onderstaande diagrammen.

Voor 51 van de 52 bomen geldt dat de boomkwaliteit voldoende is voor duurzame instandhouding. Deze bomen hebben geen bijzondere gebreken en een voldoende toekomstverwachting van tenminste 10 jaar.

Voor één boom geldt dat de boomkwaliteit zodanig is dat deze niet duurzaam te behouden zijn. De toekomstverwachting is 5-10 jaar of minder. De conclusie boomkwaliteit per boom is opgenomen in de Bomenlijst (zie meegestuurde excellijst).
