## Notitie

Kenmerk N001-4665195LHU-cmn-V01-NL

### Asbestinventarisatie Schuren Kieftendijk 15 in Neede (varkensbedrijf Bauhuis)

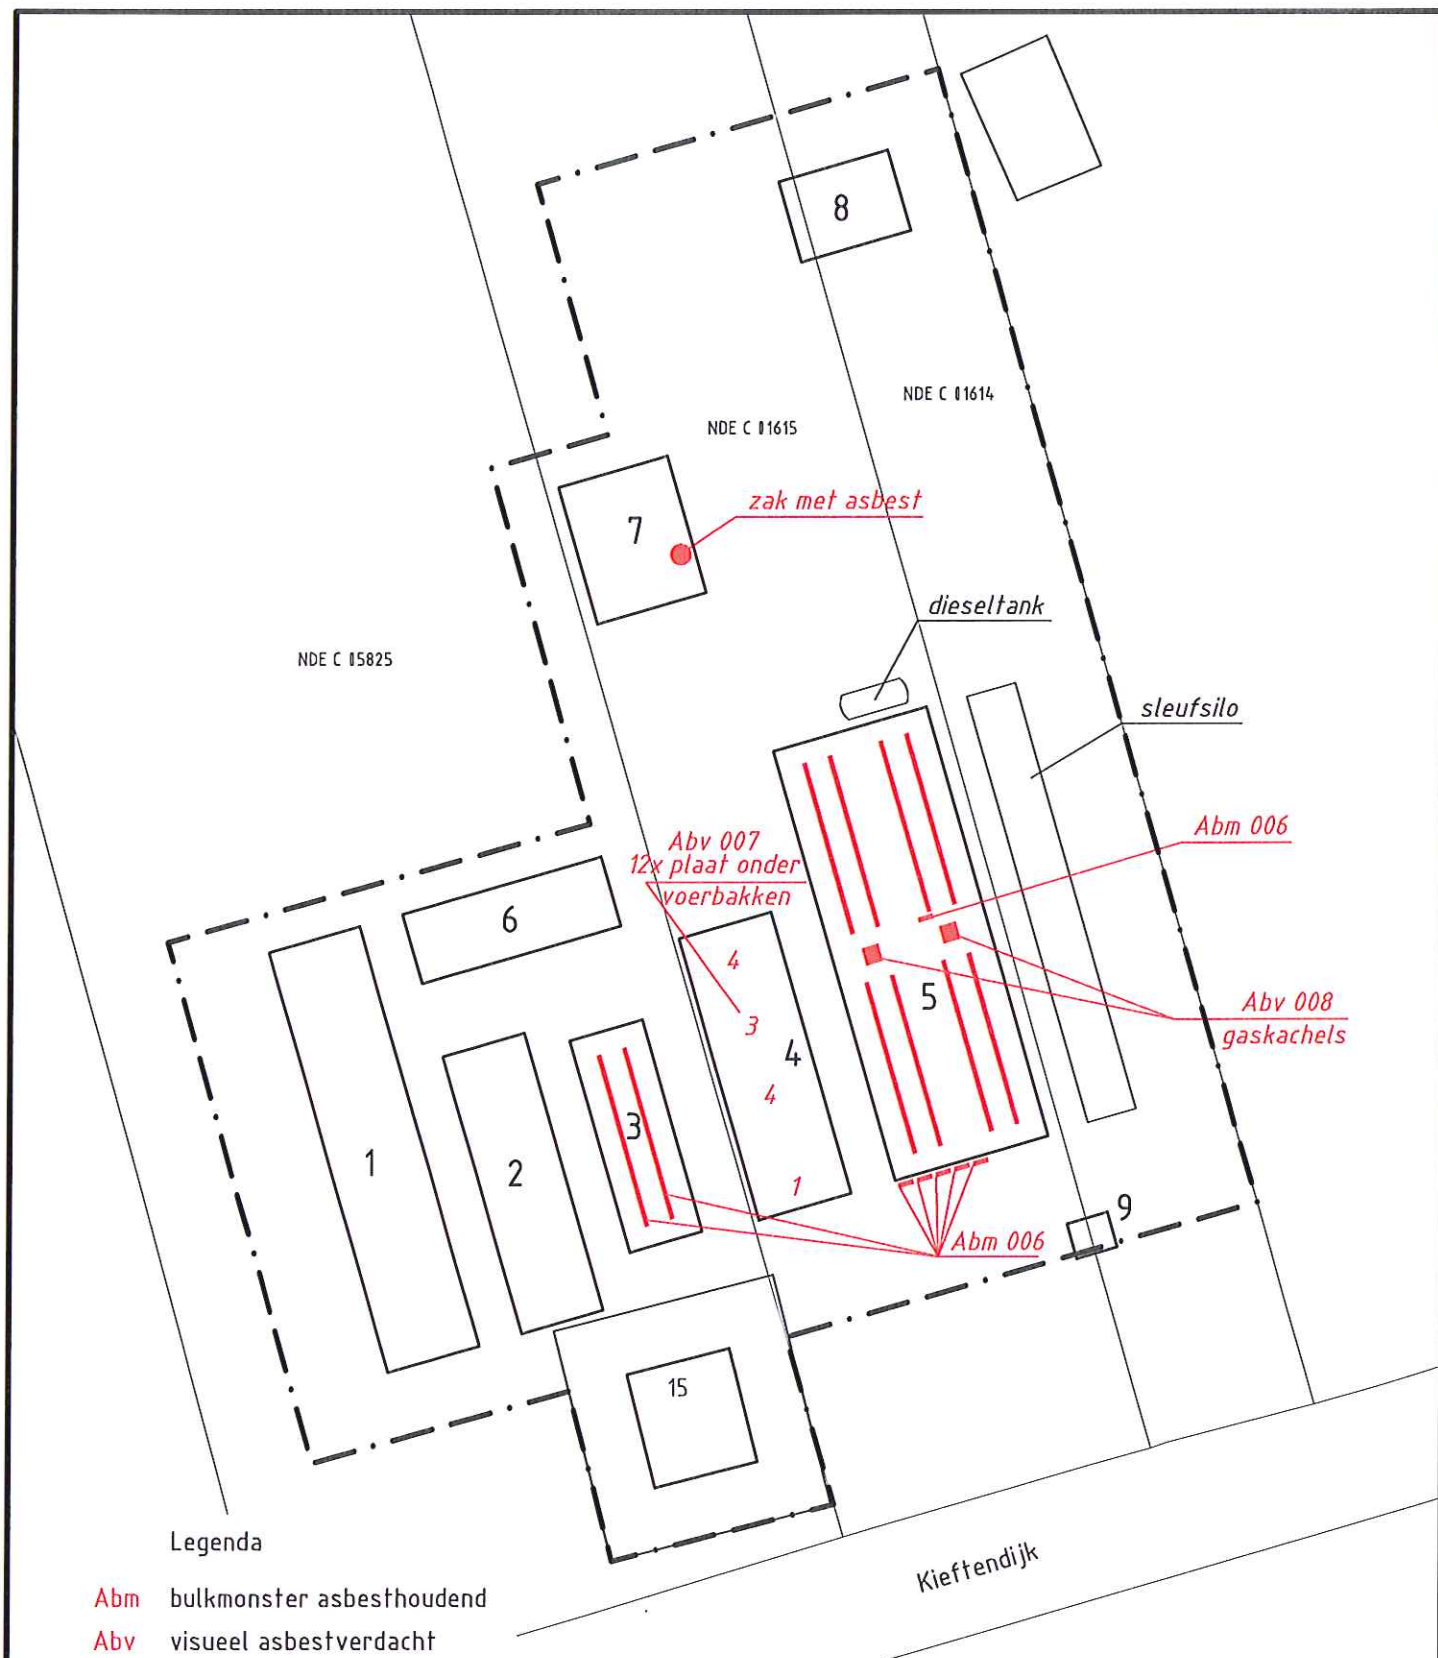
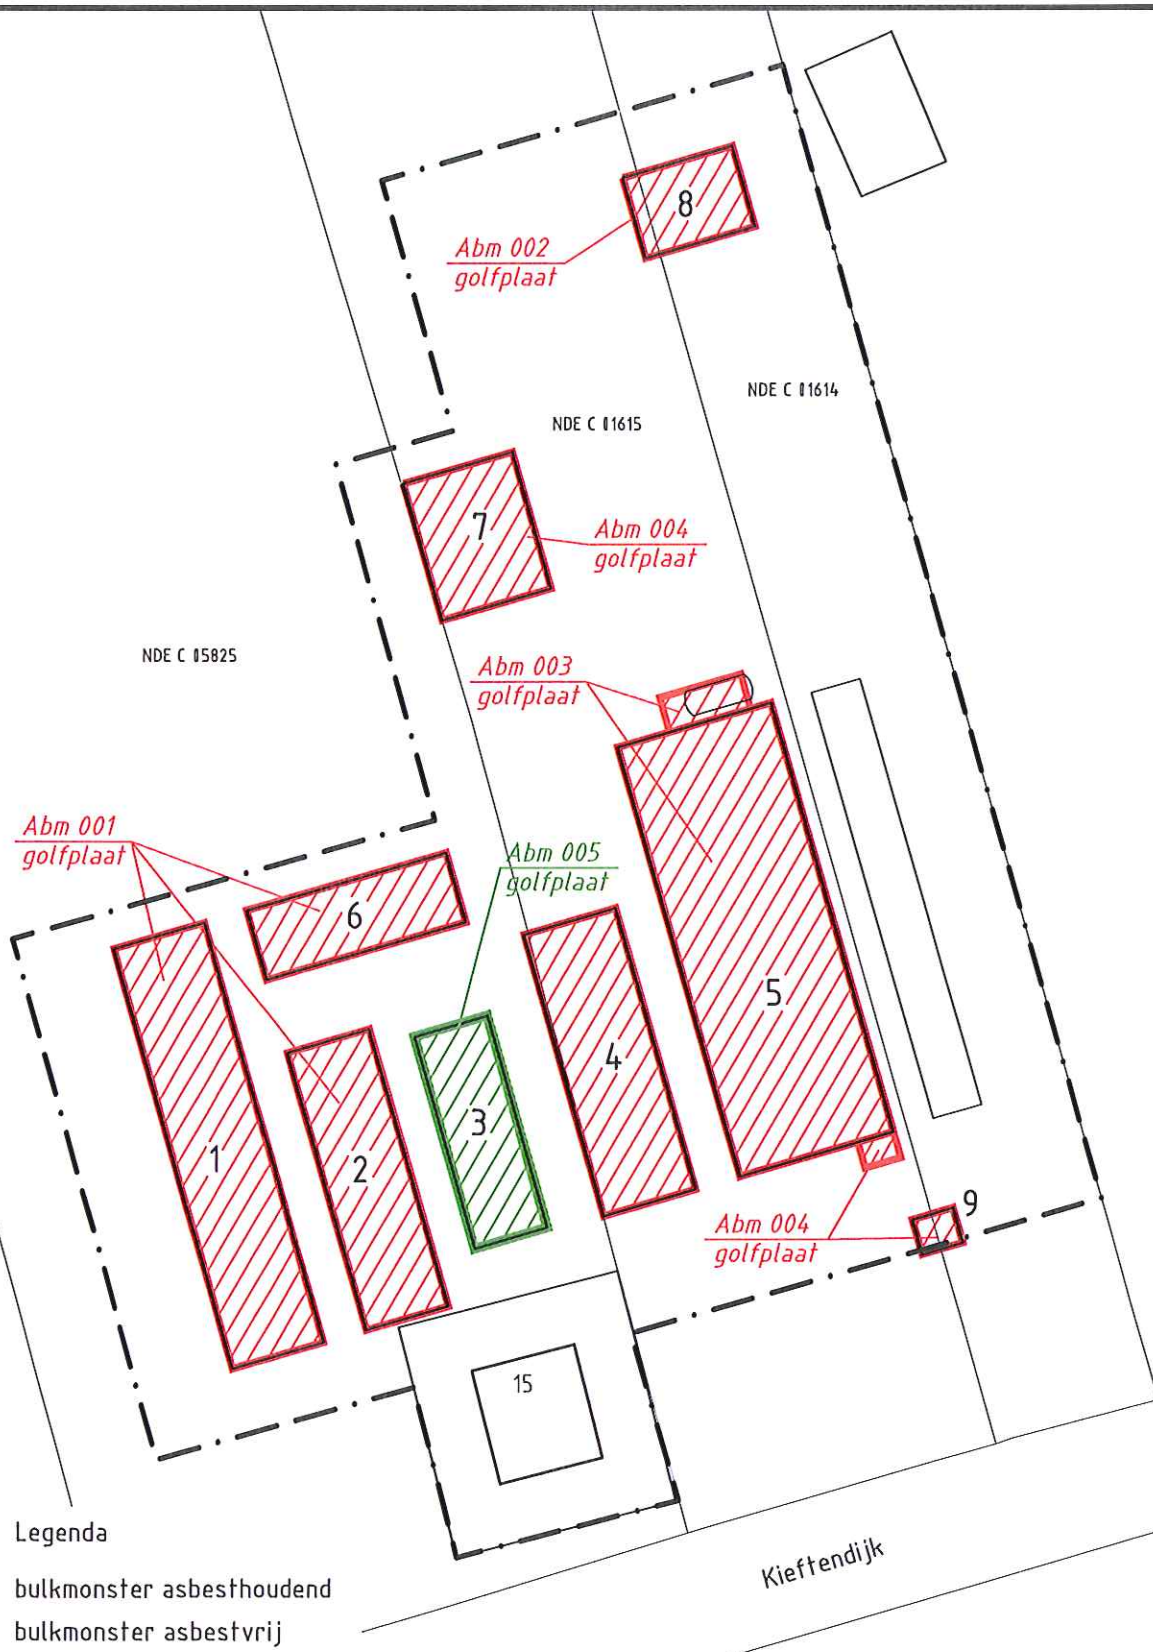
### Overzichtstekening

Bij de asbestinventarisatie zijn de volgende asbesthoudende materialen aangetroffen:

| Asbesttoepassing | Ruimte | Hoeveelheid |
|---|---|---|
| Golfplaten | Op daken van schuren 1, 2, 4, 5, 6, 7, 8 en 9<br>(niet op schuur 3) | 2.885 m <sup>2</sup> |
| Schotten | In schuur 3 en 5 | 230 m <sup>2</sup> |
| Platen onder voerbakken | In schuur 4 | 12 stuks |
| Gaskachels | In schuur 5 | 2 stuks |
| Zak asbestafval | Schuur 7 | 1 zak |
