RAPPORT VERKENNEND BODEMONDERZOEK
conform NEN 5740
Diepenheimseweg 55 - Neede

Locatie:
Diepenheimseweg 55
7161 LW Neede

Februari 2011

Projectcode: 11003210

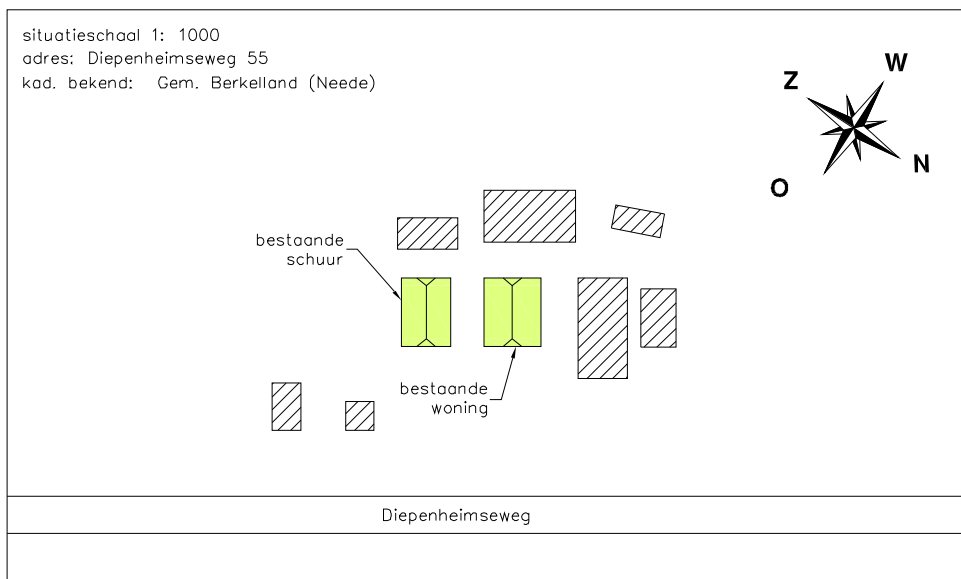
bestaande situatieschets

In bijlage I is de regionale ligging van de locatie weergegeven en zijn tevens twee situatieschetsen opgenomen. De eerste is een kopie van de bouwtekening en op de tweede schets zijn de boorlocaties weergegeven.

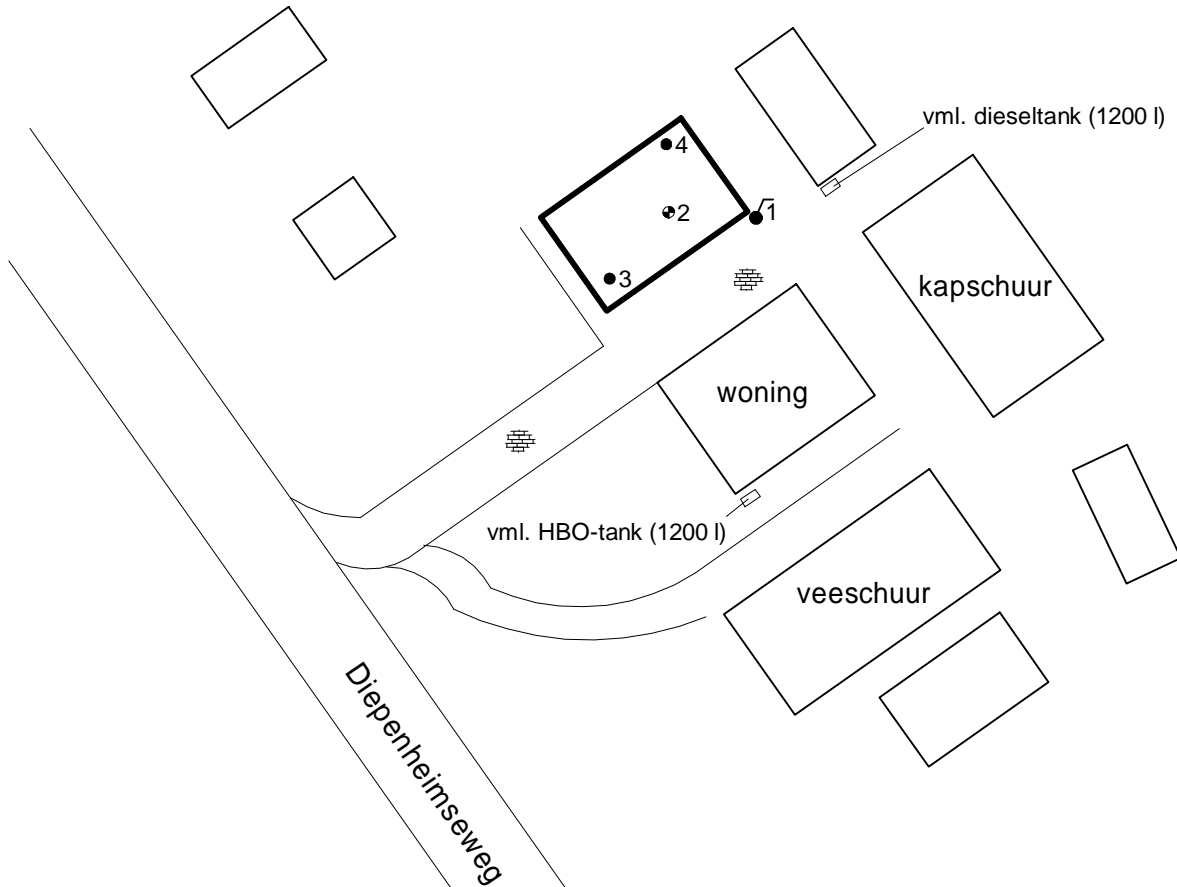
Verkennend bodemonderzoek

- = Onderzoekslocatie
- = Boring tot 0.5 meter diepte
- = Inspectiegat 30x30x50 cm
- | = Boring tot 1.0 meter diepte
- — = Boring tot 1.5/2.0 meter diepte
- / = Peilbuis

De veldwerkzaamheden zijn in januari en februari 2011 uitgevoerd door de heer J. Hartman. De veldwerker is conform SIKB BRL 2000 gecertificeerd en erkend (certificaatnummer K44441/03). Er zijn op 26 januari 2011 vier boringen verricht met behulp van een Edelmanboor. De situering van de monsterpunten is weergegeven op de situatieschets van bijlage I.

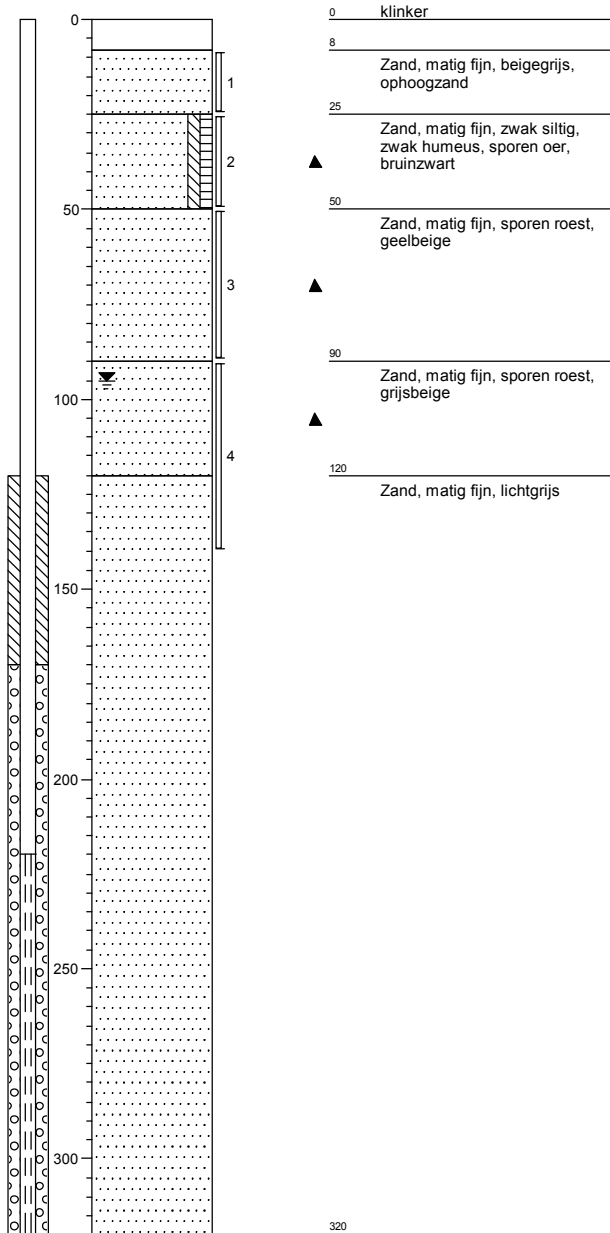
Boring: 1

De bodemopbouw ter plaatse van de onderzoekslocatie is globaal als volgt: tot einde boring (3.2 meter min maaiveld (m-mv)) is matig fijn zand aangetroffen, dat in de bovengrond plaatselijk tevens zwak siltig en zwak humeus is. In de ondergrond zijn roest- en/of oerhoudende lagen aangetroffen. Er zijn geen bodemvreemde materialen waargenomen, die zouden kunnen duiden op de aanwezigheid van een bodemverontreiniging. In verband met de grondwaterstand zijn grondmonsters genomen tot maximaal 1.5 meter diepte. Door de veldwerker zijn zintuiglijk geen asbestverdachte materialen waargenomen. Ter plekke van de peilbuis zijn geen waarnemingen gedaan die duiden op een minerale olieverontreiniging.

Boring 1 is doorgezet tot circa 3.2 m-mv. Wanneer het grondwater werd bereikt, werd een zuigerboor gebruikt om een PVC-peilbuis te kunnen plaatsen. Een peilbuis bestaat uit een filter met een lengte van 1.0 meter, gekoppeld aan een blinde stijgbuis. Ter hoogte van het filter, met een diameter van 28 x 32 mm, is filtergrind in het boorgat gestort. Rondom het filter is een filterkous aangebracht. Er is bentoniet in het boorgat gestort om directe indringing van

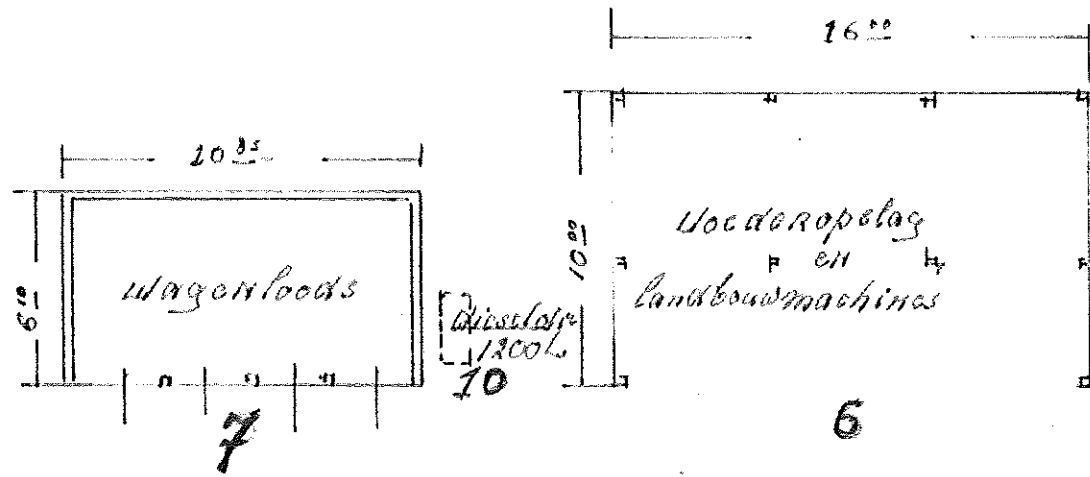
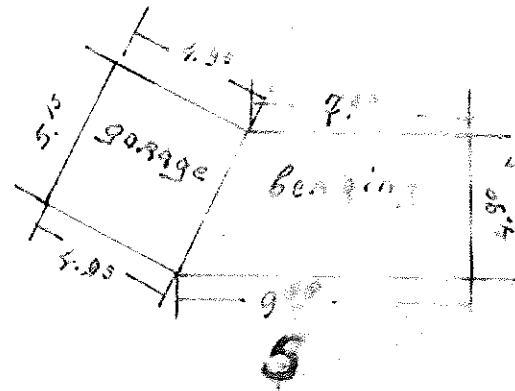
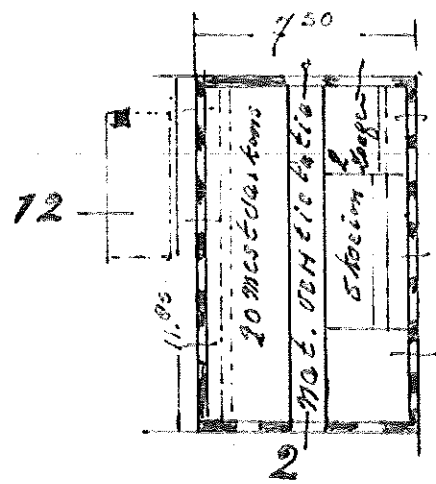
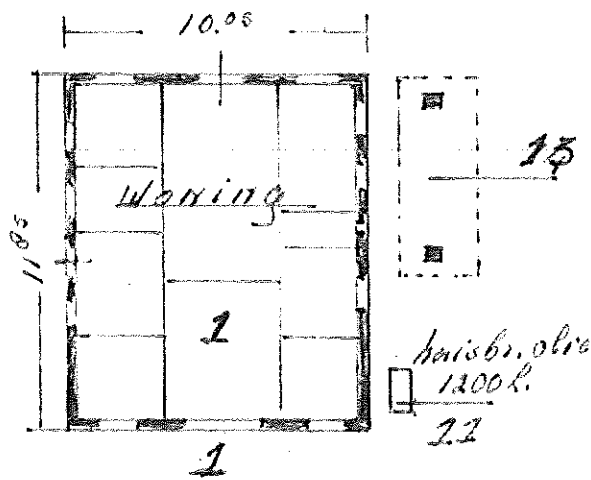
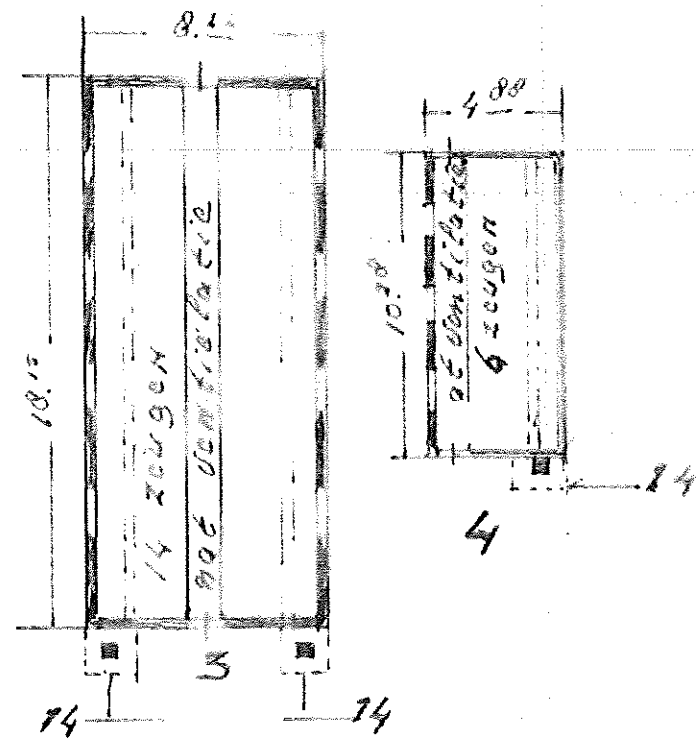
A 4230

- fontein
- 1 steen
 - 2 ---
 - 3 ---
 - 4 ---
 - 5 ---
 - 6 st. pooren
 - 7 steen
 - 8 steen
 - 9 steen
 - 10 diesel
 - 11 huisbr.
 - 12 vastema
 - 13 giekels
 - 14 gierpu
 - pomps

fundering	wanden	dakbedekking
1	steen	steen	pannen
2	---	---	---
3	---	---	Etornitgolfplaten
4	---	betonblekken	---
5	---	hout	---
6	st. poezen.	hout	---
7	steen.	steen.	pannen
8	steen	hout	Etornitgolfplaten
9	steen.	hout	---
10	dieselolie tank 1200 l. ondergronds		
11	huisbrandolie tank 1200 l. bovengronds.		
12	Vastemestopslag ± 15 m ³ gierkelevan. 20000 l.		
13	gierkelevan en huishoudwater. 20000 l.		
14	gierpatten à 1500 l.		
	pompkasten
